Martina PEŘINKOVÁ¹

SANACE FARNÍHO KOSTELA TŘÍ KRÁLŮ V BŘIDLICHNÉ

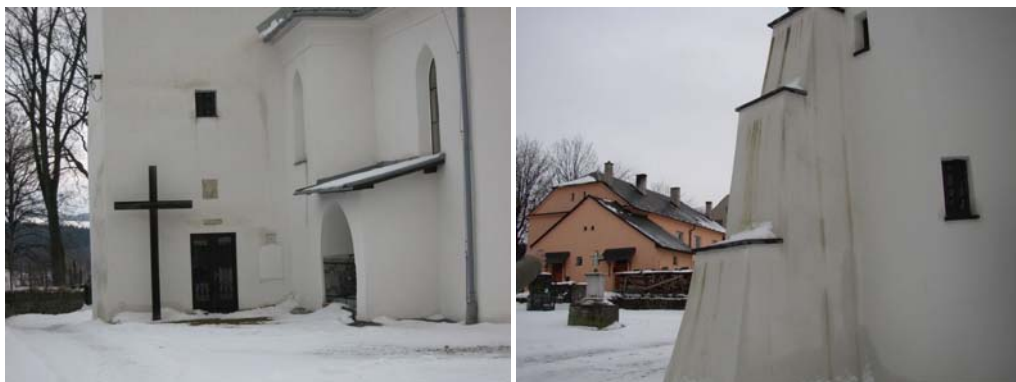
Přilehlý terén je rovinný, ale ne vždy svahovaný od objektu. Převážná plocha kolem kostela je zatravněná. Zdivo základů a zdí kostela je zděné z kamene a pálených cihel, tedy smíšené. Vlivem dlouhodobého působení zemní vlhkosti a mírně zanedbané údržby je zdivo zavlhklé a zasolené do různé výše a stupně.

Obr. 2-3: Prostor před vstupem do kostela a opěrná zeď kostela.

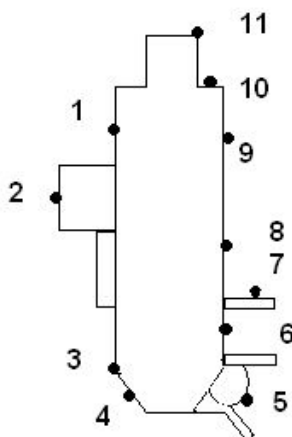
Obr. 4: Označení vertikál měření a míst odběru vzorků, ►S.

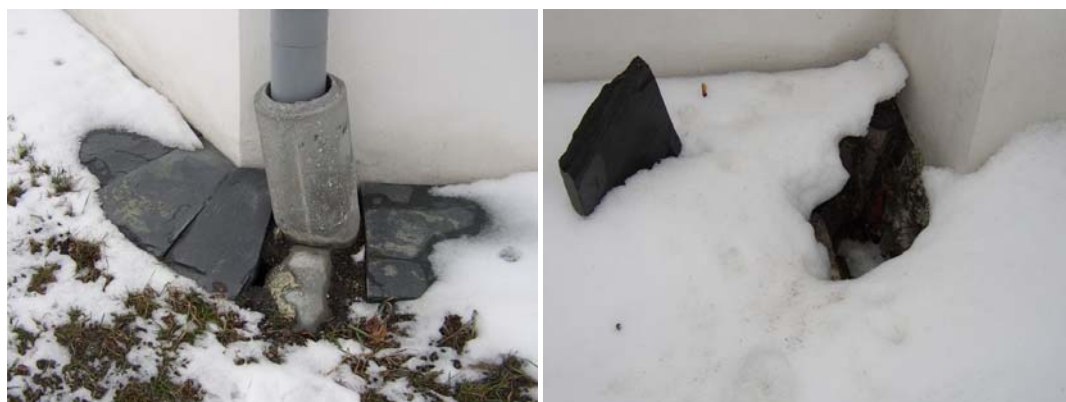
Podle zjištěných informací byly v roce 2004 provedeny některé další práce údržby kostela. Především byly osazeny nové břidlicové parapetní desky a následně byla provedena oprava omítek a nový vápenný nátěr na celou fasádu kostela. V rámci těchto prací byla rovněž vyčištěna větrací šachta podél objektu.

Obr. 5-6: Detaily větrací šachty podél objektu 30.1.2007.

Především bylo doporučeno provést revizi a následnou opravu všech oplechování, žlabů a svodů. Dále bylo zdůrazněno, že je nezbytné, aby větrací šachta byla udržovaná v čistém stavu. Její zanesení a následné vyhnívání naplavenin má za následek výskyt dusičnanů a chloridů v omítkách a to až na stupeň 3 až 4.

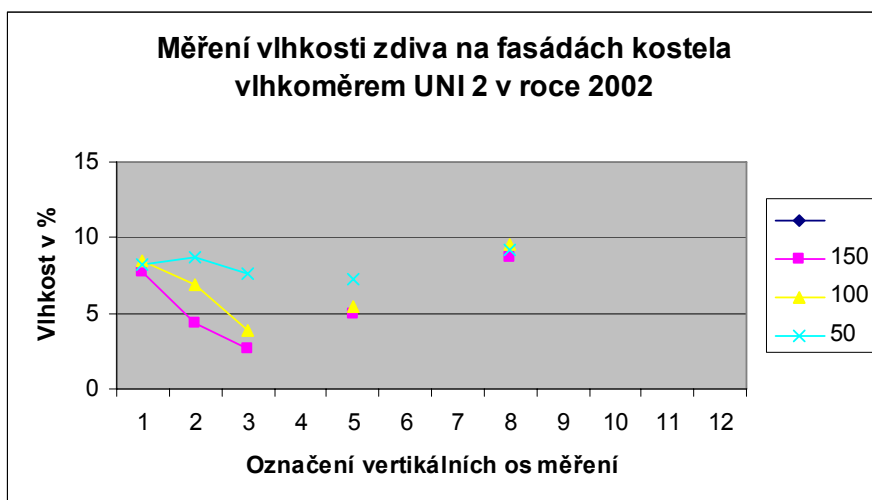
Naměřené vlhkosti zdiva se pohybovaly v rozmezí od 3% až do 9,2%, takže vlhkost byla velmi vysoká.

Obr. 7: Měření vlhkosti zdiva na fasádách kostela vlhkoměrem UNI 2 v roce 2002.

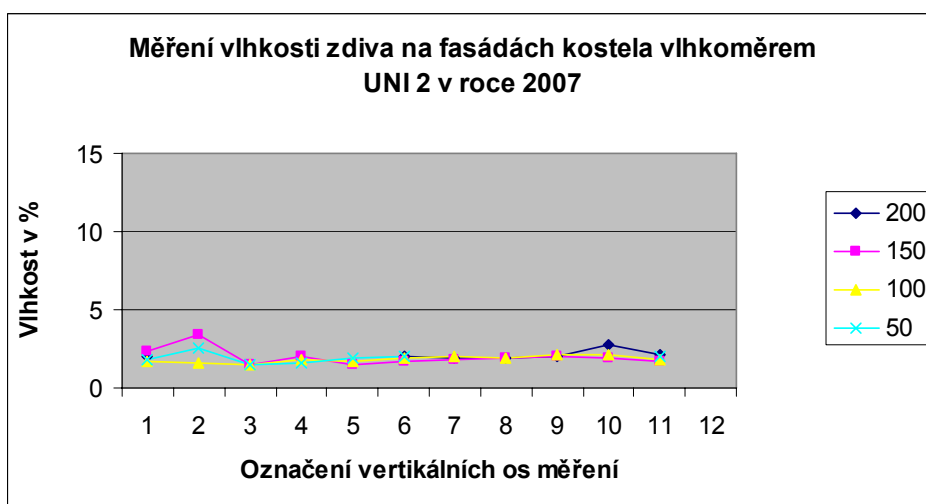
Tabulka 2: Měření vlhkosti zdiva na fasádách kostela vlhkoměrem UNI 2 v roce 2007. Vlhkost v místě č. 3 je způsobena poruchou parapetu a stékáním vody po fasádě.

Obr. 8: Měření vlhkosti zdiva na fasádách kostela vlhkoměrem UNI 2 v roce 2007.

Měření vlhkosti z roku 2002 a později z roku 2007 ukazují, že sanační omítky nevykazují viditelné poruchy a mapy a vlhkost v konstrukcích se pohybuje od 1,44% až po 3,43%. Nutno ovšem poznamenat, že maximální hodnota je hodnotou ojedinělou a navíc způsobenou lokální poruchou parapetu.

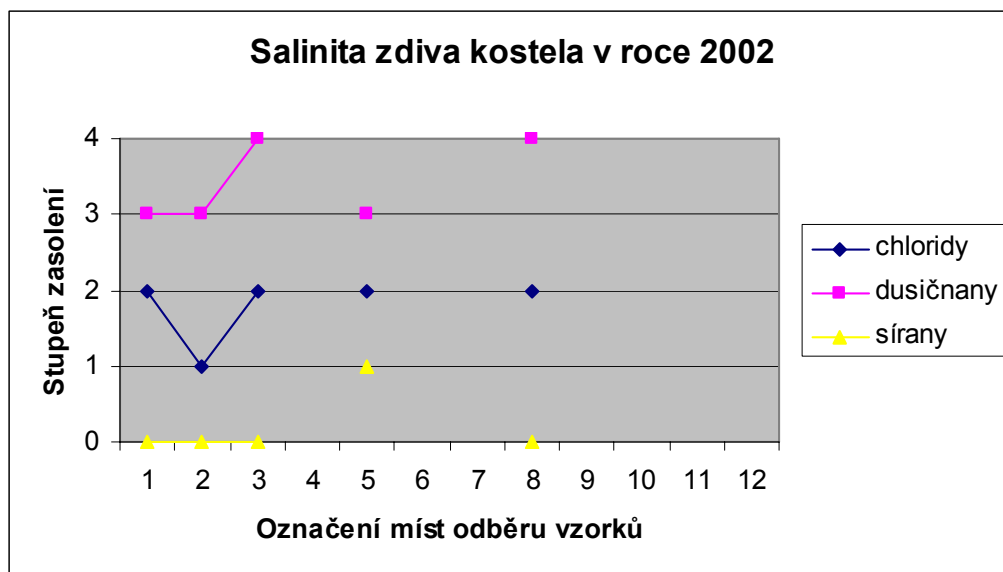
Obr. 9: Salinita zdiva kostela v roce 2002.

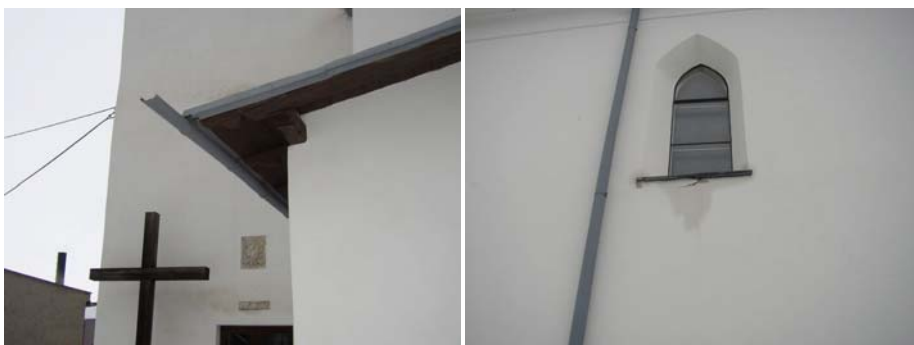
Obr. 11-12: Detail okapu stříšky a detail uložení břidlicové parapetní desky.

Břidlice je stavební materiál, který má v našich zemích a v této oblasti dlouhou tradici. Je tedy vhodné, aby byla používána v historickém konceptu mimo jiné na památkových objektech. Některé historické stavební detaily však vyžadují specifický, dnes již neobvyklý přístup, jehož dnešní řemeslníci ani nejsou schopni. Snad jen velmi úzce specializovaní odborníci mohou naplnit představy o správném provádění dnes již neobvyklých technologií. Konkrétně u kostela v Břidličné jsou břidlicové parapetní desky osazeny nesprávně, protože voda mezi nimi protéká a smáčí fasádu. Tyto poruchy se dějí jak při špaletách oken, tak také uprostřed parapetů.

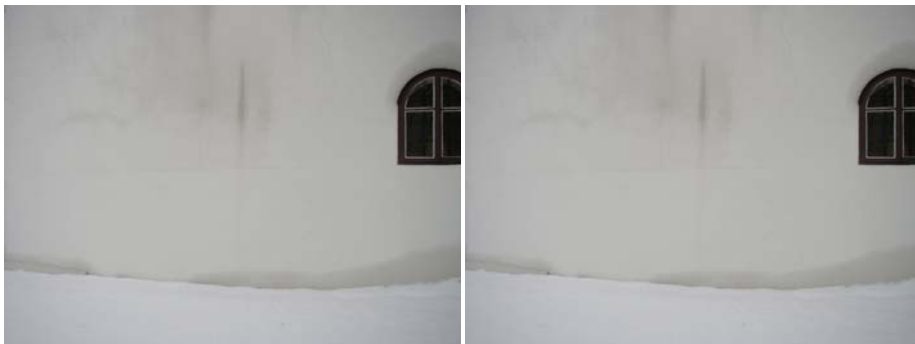
Bohužel však musíme konstatovat, že celoplošně jsou na fasádách zaznamenány velké plochy částečně vymizelého vápenného nátěru, jehož životnost neodpovídá periodám jeho obnovy. Je velmi obtížné sloučit technické možnosti historických materiálů s ochotou a ekonomickými možnostmi jejich údržby.

Obr. 13: Nerovnoměrnost vápenného nátěru fasády kostela.

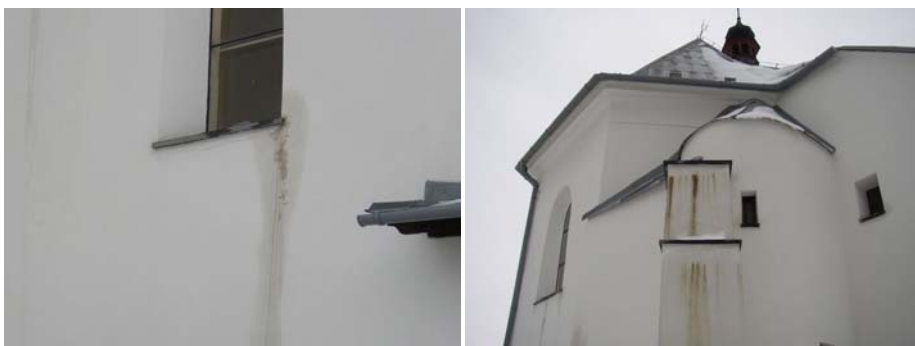
Obr. 14-15: Detail uložení břidlicové parapetní desky a znehodnocení omítek na šikmých stranách opěrných zdí.
