**Josef BERNARD<sup>1</sup>, Jiří ŠICH<sup>2</sup>**

**HISTORICKÁ DŮLNÍ DÍLA A JEJICH STABILITA**  
**HISTORICAL UNDERGROUND WORKINGS AND THEIR STABILITY**

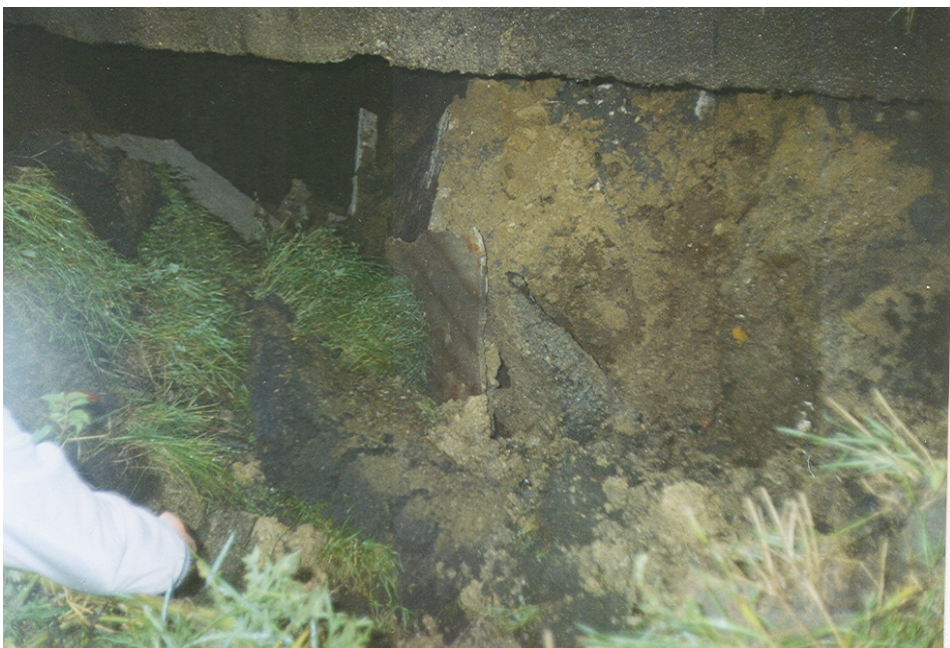
Dne 15. 8. 1996 oznámil OBÚ Plzeň tehdejšímu správci rudního revíru Stříbro Rudným dolům s.p. Příbram propad povrchu v těsné blízkosti tělesa silnice I./5 mezi obcemi Sytno a Stříbro, poblíž bývalého důlního Závodu Stříbro RD n.p. Příbram (117,500 km). Prohlídkou na místě bylo konstatováno, že k propadu došlo v místě křížení zmíněné silnice a Prokopské štol, tedy v místě, kde k několika poklesům terénu došlo již v minulosti. (Prokopská štola podchází předmětnou silnici v hloubce cca 100 m a odvádí důlní vody z ODD do řeky Mže). Z toho důvodu bylo křížení silnice s Prokopskou štolou při rozšiřování vozovky na tříproudovou překlenuto armovanou betonovou deskou a propad se projevil v levém odvodňovacím příkopu silnice (při pohledu směrem do Stříbra) propadlinou o délce 4 m a hloubce 1,5 m (Foto 1). Pohledem pod betonovou deskou byla zjištěna dutina o hloubce cca 4 m, která zasahovala svoji šířkou do 2/3 šířky krajního jízdního pruhu. Objem dutiny byl odhadnut na cca 150 m<sup>3</sup>. Neprodleně byla odstavena doprava v dotčeném krajním pruhu vozovky a snížena rychlost dopravy na 30 km/hod.

**Foto 1** Propad pod silnicí I/5 (E 50) Stříbro

Postup sanace byl stanoven projektem Ing. Stanislava Herolda následovně:

- ☐ prolévat nakypřenou horninu v propadlině
- ☐ propadlinu vyplnit kamenivem frakce 08 – 16 mm přes plnicí otvory ve vozovce
- ☐ otvory budou zhotoveny pomocí vrtů o průměru 300 mm přes betonovou desku
- ☐ po rovnoměrném nasypání vrstvy cca 20 m<sup>3</sup> bude vytvořena deska z betonu B 20 o síle cca 250 mm (směs tekutá s urychlovačem)
- ☐ po dosypání kameniva budou vytvořena zpevňovací žebra prolitím záspy betonem v místě plnicích otvorů

- ☐ pro vyplnění prostoru dutiny až pod betonovou desku budou zhotoveny injektážní vrty přes výplň dutiny a prostor dutiny tlakově injektován betonovým mlékem.

Zhotovení vrtů a injektáž provedla GIS – Geoindustria a.s. Stříbro, dle vlastního projektu. Před zahájením sanace propadu provedla firma INSET s.r.o. Plzeň, na popud OBÚ Plzeň, měření „deformometrická a geodetická, a polohopisné a výškové zaměření“. Sanace byla úspěšná a do dnešního dne nejsou patrné na vozovce žádné změny. Tomuto zjištění napomohlo i převedení těžké mezinárodní dopravy na dálnici D 5.

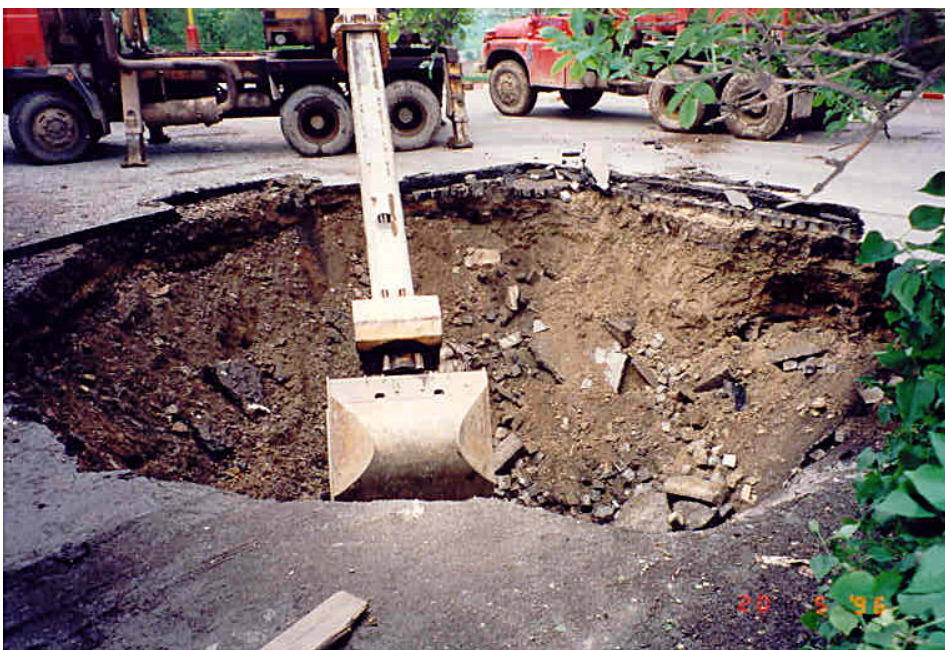
Dne 19. 5. 1996 v časných ranních hodinách došlo k propadnutí povrchu silnice č. I/18 v Husově ulici v blízkosti zdravotního střediska v Příbrami – Březových Horách. K propadu došlo na okraji zmíněné silnice před garážemi na pozemku p.č. 169, JZ od propadliny se nachází budova zdravotního střediska. Propadlina měla nepravidelný eliptický tvar o délce os 9,0 x 7,5 m a hloubku 2,75 m. Propadlý terén je tvořen navážkou (jde zřejmě o starý odval). Propadlinou procházel kanalizační řad Js 300 mm a odbočka potrubí městského vodovodu Js 50 mm. Oba řady byly propadem přerušeny (Foto 2 - 4).

Z dostupné mapové dokumentace tehdejších Rudných dolů s.p. Příbram bylo zjištěno, že místo propadu je poddolováno slednými chodbami 1. patra v hloubce cca 25 m, vedenými po Vojtěšské hlavní žíle a jejích odžilcích. Nelze ani vyloučit vliv dobývání na 1. patře Vojtěšské nadložní žíly. Z prohlídky místa propadu vyplynul technicky zdůvodněný názor, že iniciaci propadu rozvolněné horniny do historických důlních děl způsobil dlouhodobý výtok vody z porušeného potrubí dešťové kanalizace.

**Foto 2** Sanace propadu silnice I/18 v Příbrami – Březových Horách

Havarijní komisi pod vedením OBÚ Příbram bylo doporučeno vyplnit propadlinu železobetonovou plombou, pozůstávající ze dvou částí:

- ☐ základové plomby, která primárně zajistí místo propadu, umožní další práce a vytvoří podklad pro definitivní zajištění
- ☐ železobetonové nosné desky, jejíž vrchní plocha bude rovinou pro obnovení inženýrských sítí, procházejících propadlinou.

Původní propadlina byla rozšířena o 2,5 m směrem do silnice a sanace realizována v navrženém rozsahu podle projektu Ing. Stanislava Herolda, včetně obnovení kanalizace. Zbývající prostor propadliny do úrovně povrchu byl vyplněn dusanou haldovinou. Na závěr byl obnoven živý povrch vozovky a prostranství před garážemi.

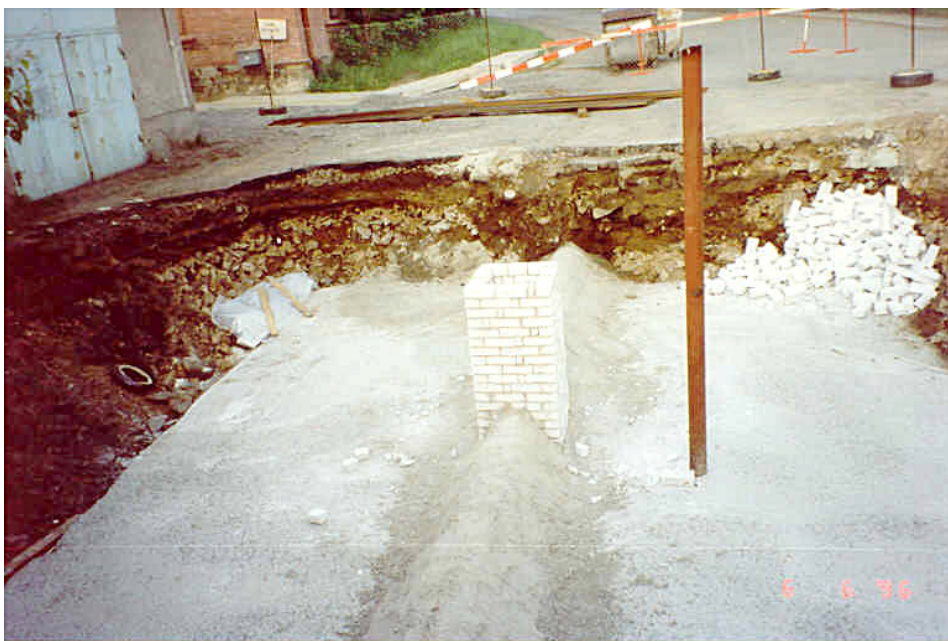
**Foto 3** Sanace propadu silnice I./18 v Příbrami – Březových Horách

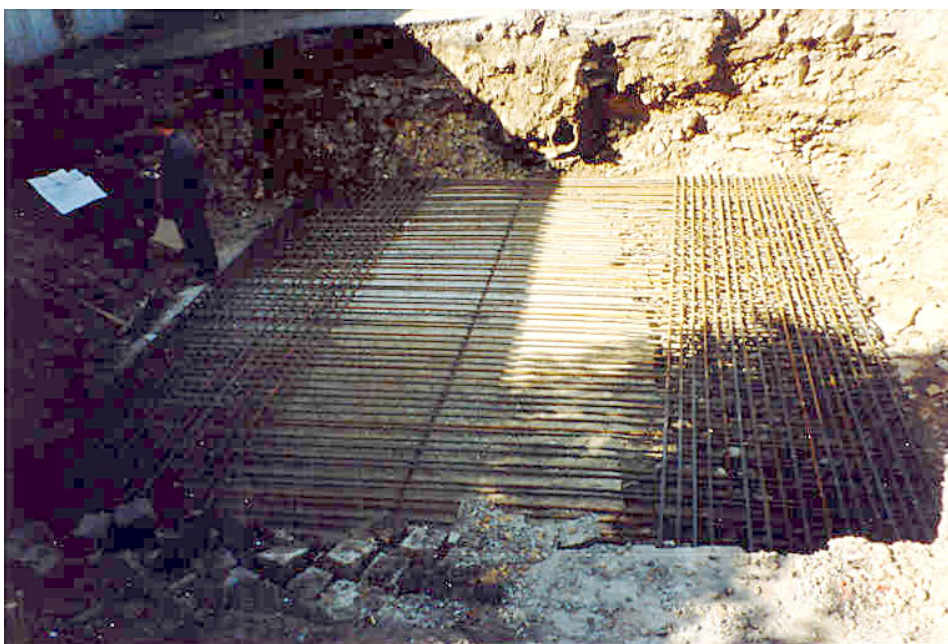
**Foto 4** Sanace propadu silnice I./18 v Příbrami – Březových Horách

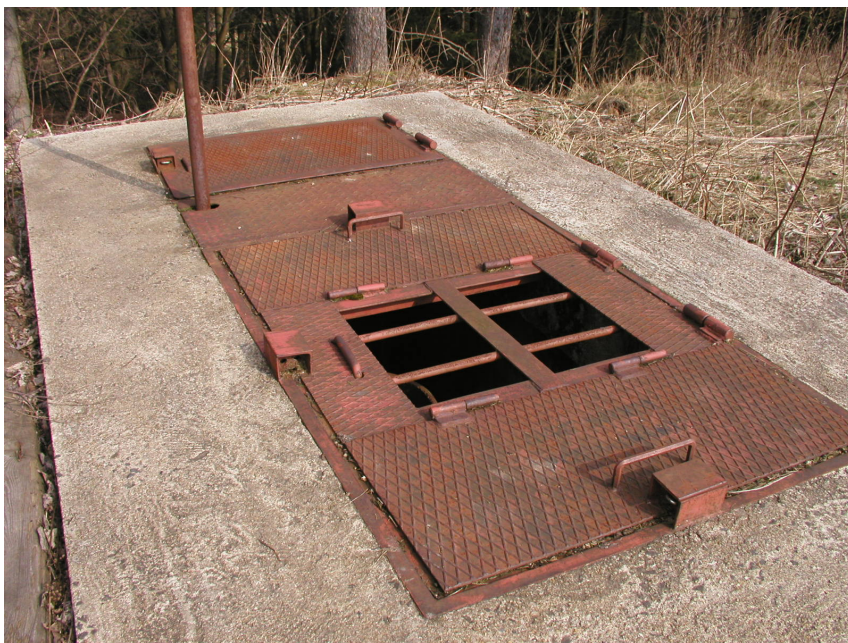
**Foto 5** Technická kulturní památka Důl Jeroným v Čistě – zabezpečení fárací jámy Jeroným

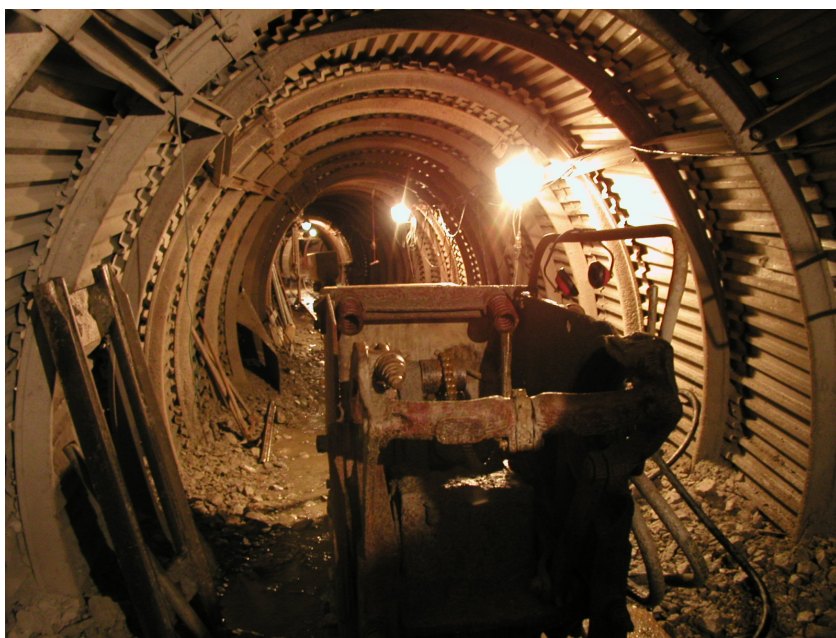
**Foto 6** Technická kulturní památka Důl Jeroným v Čistě – rekonstrukce dědičné štoly Jeroným

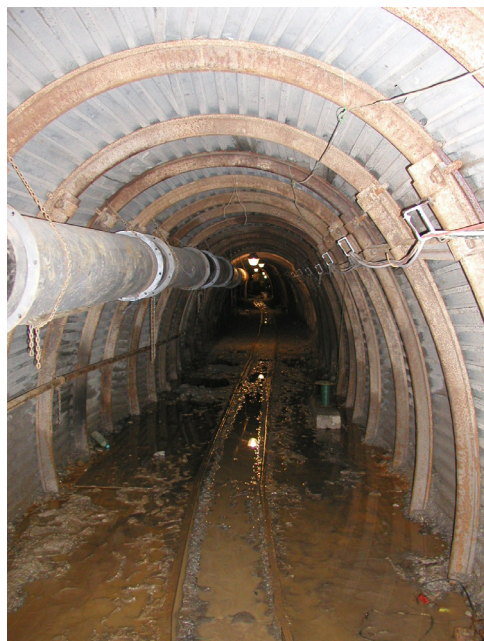
**Foto 7** Technická kulturní památka Důl Jeroným v Čisté – rekonstruovaná dědičná štola Jeroným

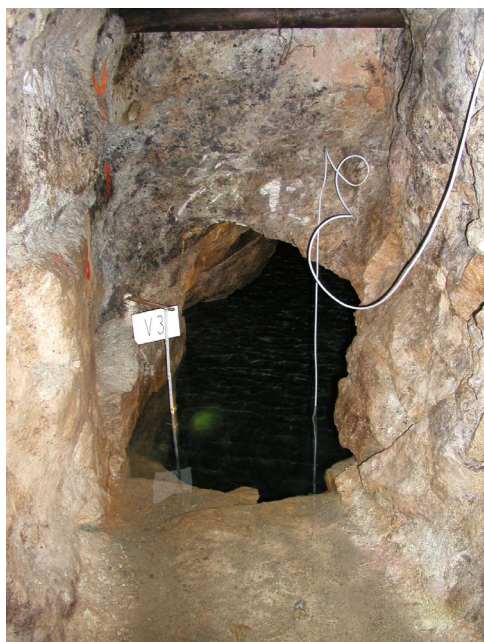
**Foto 8** Technická kulturní památka Důl Jeroným v Čisté – měření úrovně hladiny důlních vod
