**BADANIA STANU WAŁÓW PRZECIWPOWODZIOWYCH PRZY UŻYCIU
RADARU GPR**

**RESEARCH OF CONDITION OF FLOOD BANKS USING GROUND
PENETRATING RADAR (GPR)**

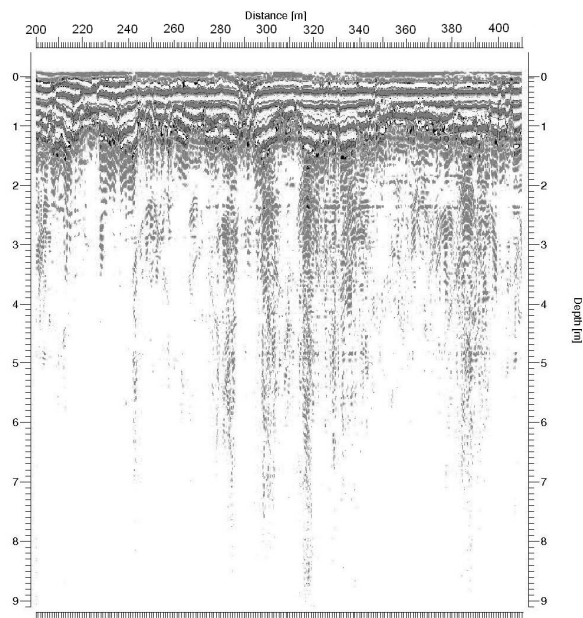
Rys.5 Wyniki pomiarów struktury wału przeciwpowodziowego radarem GPR

Wyniki uzyskane z radaru GPR wskazują na pewną niejednorodność w strukturze falogramu

w okolicy 300 m wału (schody betonowe). Podobnie w okolicy 380 m widać sporą niejednorodność w strukturze wału spowodowaną istnieniem wale nieczynnego rurociągu. Jest zatem zgodność wyników uzyskanych z metody radarowej ze wzrokową oceną stanu wały. Metoda radarowa wskazuje jednak jeszcze kilka miejsc, niezauważalnych na powierzchni wału, o zmienionej strukturze wewnętrznej. Zaburzenia takie występują w okolicach 220 i 250 metra długości wału.

analizę laboratoryjną uzyskanych próbek. Celowe jest zatem stosowanie metody georadarowej do wstępnej oceny stanu technicznego wału przeciwpowodziowego i przy jej pomocy wskazywania zagrożonych miejsc wale do dalszej analizy.
