POSOUZENÍ KONSTRUKČNÍCH OPATŘENÍ TERMOVIZNÍM MĚŘENÍM

ASSESSMENT OF STRUCTURAL MEASURES BY THERMOCAMERA

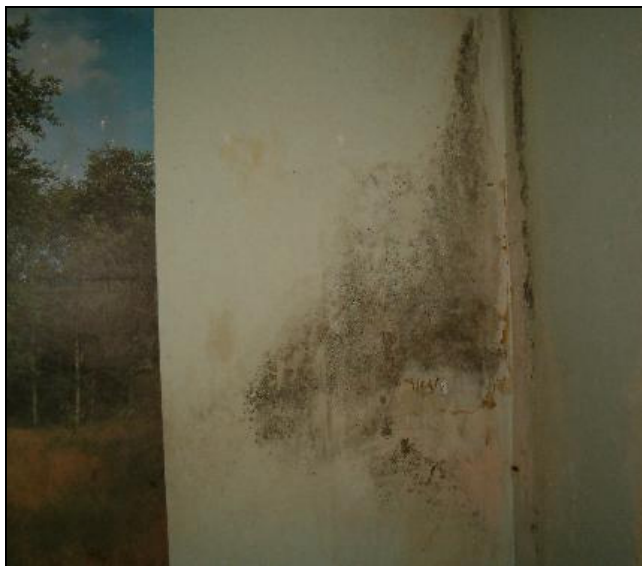
Měření se týkalo objektu konstrukční soustavy T 06 – B z Prefy Olomouc. Panelový bytový dům byl realizován na ulici Vítězná v Rožnově pod Radhoštěm v roce 1988, kdy nové sídliště vznikalo. Pozornost jsme zaměřili na styk obvodového panelu s lodžiovou stěnou, kde bylo viditelně napadení plísní (Obr.1). Tento kout místnosti byl v první fázi, s ohledem na zdraví uživatelů, chemicky sanován Savem na plísně. Následovalo mechanické odstranění plísní spočívající ve stržení tapet. Následovala sanace obnažených panelů, které byly po vyschnutí vytapetovány.

Obr.1: Kout napadený plísní.

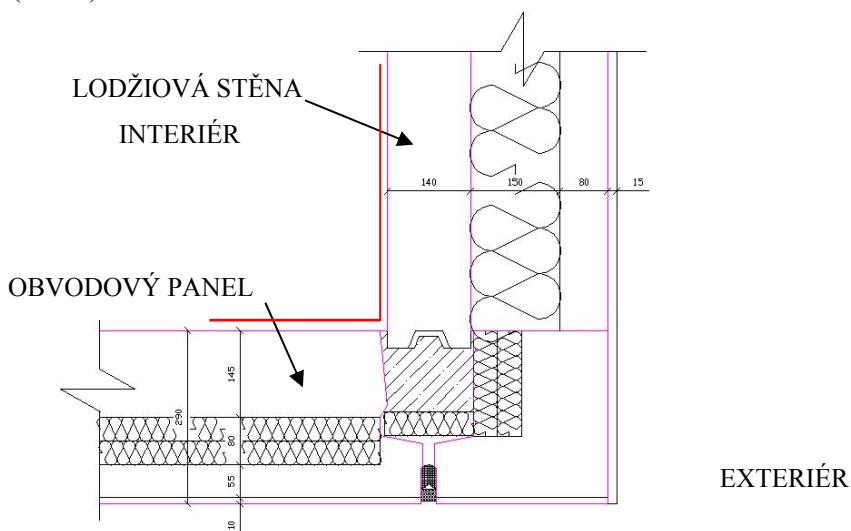
Styk je chráněn rohovým železobetonovým prvkem, který je doplněn tepelnou izolací z pěnového polystyrenu tl. 80 mm. Do místa zmonolitnění obou panelů se vkládala 40 mm vrstva pěnového polystyrenu (Obr. 2).

Obr.2: Detail styku obvodového panelu a lodžiové stěny

Vnitřní stěny jsou ze železobetonových panelů tloušťky 140 mm. Stropní konstrukci tvoří železobetonové desky o tloušťce 150 mm. Oblast napadení konstrukce je červeně znázorněna v detailu (Obr. 2).

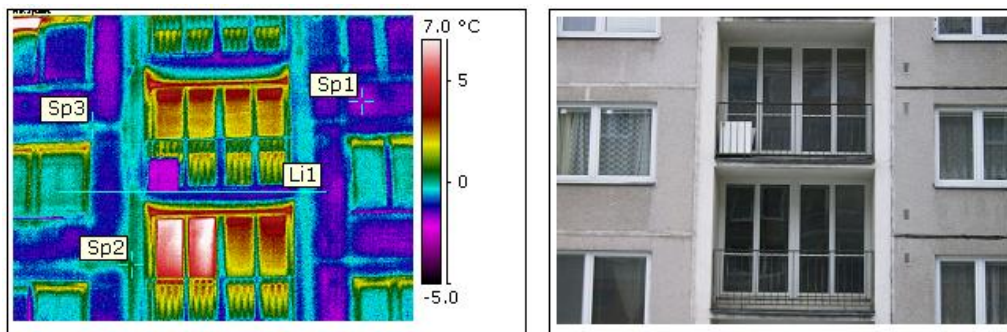
Na prvním termosnímku (Obr. 3) je pohled na mezipodestové lodžie. Největší úniky tepla jsou lodžiovou deskou. Menší úniky tepla venkovním koutem (Sp1 = - 1,6 °C, Sp2 = 0,5 °C, Sp3 = - 0,1 °C). V některých místech jsou patrné styky izolačních desek pěnového polystyrenu.

Obr.3: Severní pohled na mezipodestové lodžie

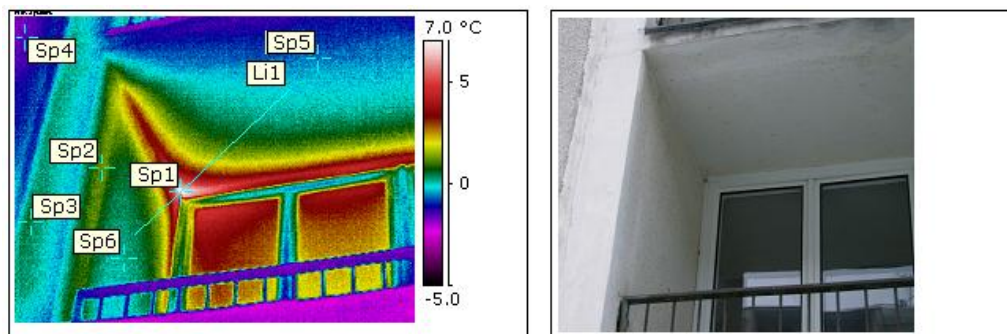
Na Obr. 4 lze lépe vidět tepelná pole v koutě lodžie, kde bylo naměřeno 7,1 °C (Sp1). Dobře patrný je styk obvodového panelu se schodišťovou stěnou projevující se vyššími povrchovými teplotami (Sp2 = 1,1 °C).

Obr.4: Detail mezipodestové lodžie

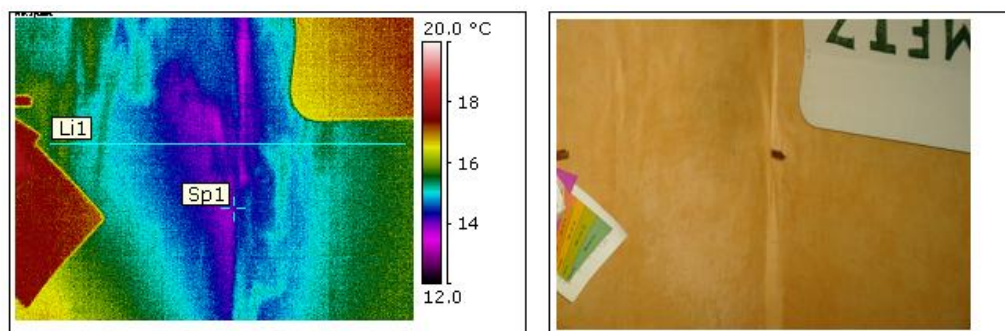
Pro lepší představu, co mohlo být příčinou výskytu plísní, proběhlo termovizní měření také v interiéru. Na termosnímku (Obr. 5) lze pozorovat, že plíseň přibližně kopírovala oblasti s nižšími povrchovými teplotami, které plísním lépe vyhovují. V bodě Sp1 byla naměřena povrchová teplota 14 °C. V rohu místnosti lze pozorovat korodující výztuž, která je dokladem nekvalitní výroby železobetonových panelů. Takže naměřené povrchové teploty nedosáhly ani hodnot kritické povrchové teploty.

Obr.5: Kout po povrchové sanaci plísní.

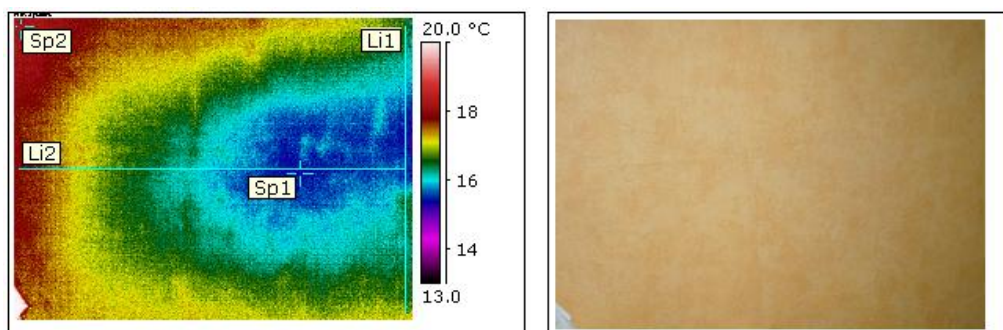
Na posledním termogramu (Obr. 6) jsou patrné tepelná pole povrchových teplot, které jsou vyvolány tepelným mostem způsobeným lodžiovou deskou. Mimo vliv tohoto tepelného mostu byla naměřena povrchová teplota 18,2°C (Sp2). Nejnižší naměřená povrchová teplota v tomto místě byla 14,1 °C.

Obr.6: Schodišťová stěna s patrným vlivem lodžiové desky.

Pozoruhodný je rozdíl teplot v bodu Sp2 v rohu snímku, kde bylo naměřeno 18,2 °C a uprostřed panelu v bodu Sp1, kde bylo před rekonstrukcí naměřeno 14,1 °C, tedy rozdíl 4,1 °C mezi místem v blízkosti ochlazované spáry a místem maximálně účinné tepelné izolace.

Problematika plísní a snaha o úspory energií na provoz budov vedly v tomto objektu ke konstrukčním úpravám. Došlo k zazdění bývalých mezipodestových lodžii s vestavěnými plastovými okny. Tím byla zachována větrací a osvětlovací funkce a zároveň došlo ke snížení hodnoty faktoru tvaru budovy. Zazděním se bývalé mezipodestové lodžie staly vnitřními prostory, severní fasáda už není tak prostorově členitá a zazděním bývalých lodžii došlo ke snížení rozlohy ochlazovaných ploch. Toto opatření změnilo i okrajové podmínky v této části objektu, protože lodžiová bývalá stěna není v přímém kontaktu s venkovním prostředím. Vliv tepelného mostu, který vytvářela lodžiová deska je tak nižší.

Z konstrukčních důvodů k odstranění plísní došlo k zateplení celé severní fasády kontaktním zateplovacím systémem Terranova tloušťky 100 mm, který byl opatřen silikátovou omítkou.

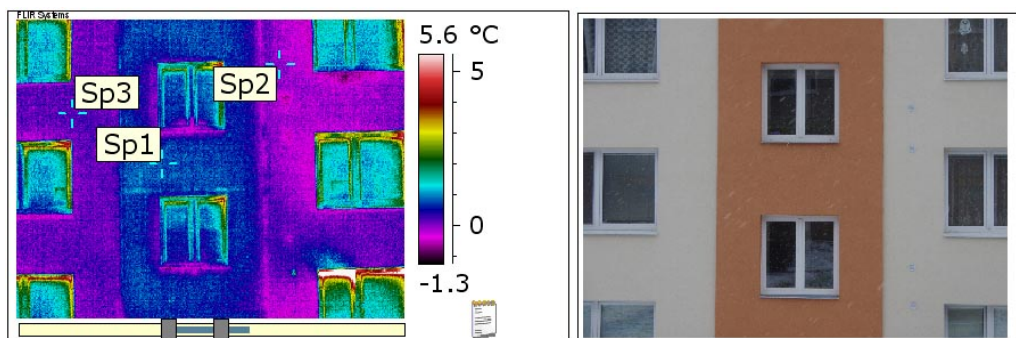
Na prvním snímku z nového měření (Obr. 7) už nejsou patrné prostupy tepla způsobené mezipodestovými lodžiemi. Povrchové teploty se liší řádově v desetinách stupně Celsia ($\text{Sp1} = 0,6\text{ }^{\circ}\text{C}$, $\text{Sp2} = -0,2\text{ }^{\circ}\text{C}$, $\text{Sp3} = 0,3\text{ }^{\circ}\text{C}$) v porovnání s předchozím měřením, kde rozdíl naměřených povrchových teplot byl až několik stupňů.

Obr.7: Severní pohled na upravené mezipodestové lodžie.

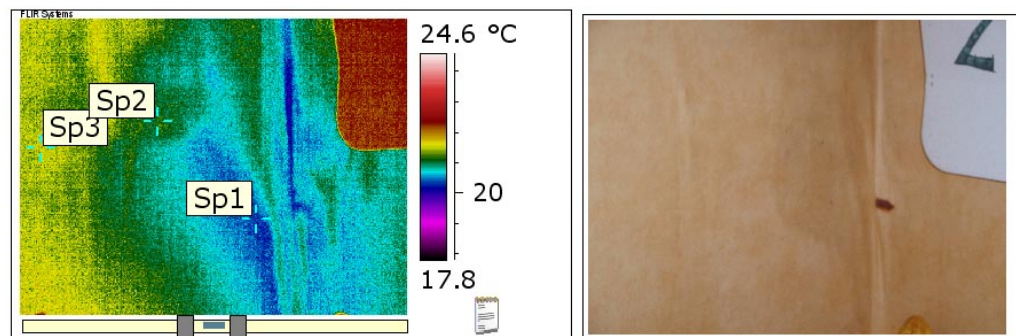
Pro zjištění vlivu provedených konstrukčních opatření proběhlo termovizní měření i v samotném bytě. Na termosnímku (Obr. 8) je zachycen stejný kout jako při minulém měření z 15. 2. 2008. Opět je patrná oblast, která byla podobná i při minulém termovizním měření. Příčinou je vyšší vlhkost v konstrukci. Efektivitu provedených opatření dokládají naměřené hodnoty ($\text{Sp1} = 20,2\text{ }^{\circ}\text{C}$, $\text{Sp2} = 21,2\text{ }^{\circ}\text{C}$, $\text{Sp3} = 21,7\text{ }^{\circ}\text{C}$), které se pohybovaly v rozmezí od $20,2$ do $21,7\text{ }^{\circ}\text{C}$.

Obr.8: Napadený kout plísní rok po povrchové sanaci a následné konstrukční úpravě.

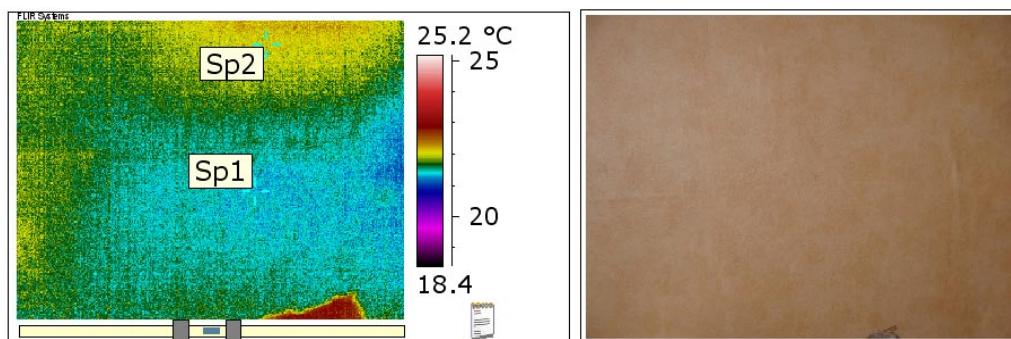
Obdobné měření proběhlo i na místě, kde byl dříve patrný vliv tepelného mostu na povrchové teploty konstrukce (Obr. 9). Na posledním termosnímku vidíme rozdíl povrchových teplot do $1\text{ }^{\circ}\text{C}$ ($\text{Sp1} = 21,3\text{ }^{\circ}\text{C}$, $\text{Sp2} = 22,1\text{ }^{\circ}\text{C}$). V předchozím měření z 15. 2. 2008 rozdíl povrchových teplot přesahoval $4\text{ }^{\circ}\text{C}$. Je tedy patrné, že rekonstrukce měla značný účinek.

Obr.9: Schodišťová stěna s patrným vlivem lodžiové desky po konstrukčních úpravách.
