**VÝZKUM DLOUHODOBÉ ÚČINNOSTI SANACE KLÁŠTERA
NA HOŘE MATKY BOŽÍ U KRÁLÍK**

**THE RESEARCH OF LONG TERM EFFECT OF RECONSTRUCTION MONASTERY ON THE
MOUNTAIN OF MOTHER OF GOD IN KRÁLÍKY**

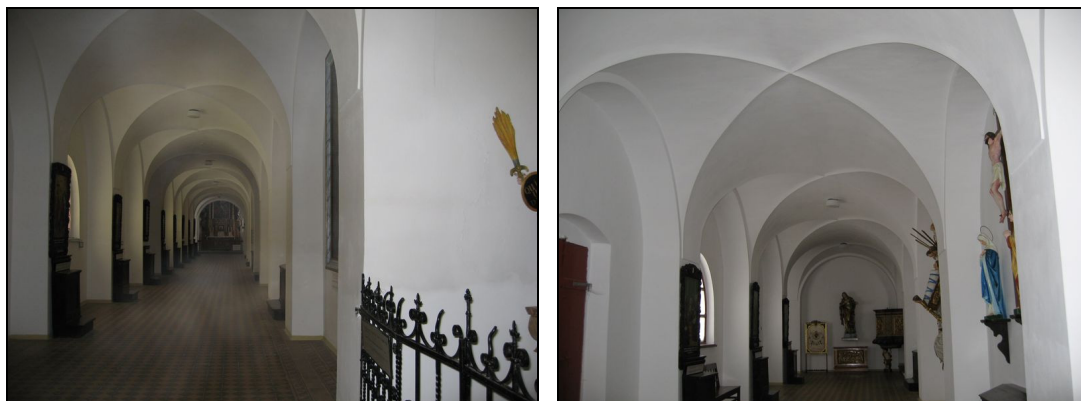
Foto 1 a 2: Interiér chodeb kláštera

Objekt je zděnou stavbou v oblasti soklu z kamenného zdiva, nad soklem z cihelného zdiva. Základy jsou tradičně kamenné. Omítky uvnitř objektu byly již před zahájením sanace částečně odstraněny a to až do výšky, kde je zdivo narušeno vlhkostí a působením nežádoucích solí. Na omítkách bylo vidět místní poškození převážně ve výšce spodní části oken a výrazně tmavší hranice na nátěru ukazující přechod vlhkého a suchého zdiva, která se pohybovala mezi 1,5 až cca 3m.

Větší zatížení bylo na vnitřní stěně v boční chodbě a postupně klesalo. Vnější stěna vykazovala rovnoměrnější výšku zatížení vlhkostí a zasolení asi 1,0m až 1,8m. Největší vlhkost se pravděpodobně nedostávala do zdiva vztlínáním ze základů, ale kondenzací v teplejším období, kdy je v chodbách výrazně nižší teplota než venku. Vlhkost v dolní části zdiva stékala (nevypařovala se, a proto byla v dolní části nižší koncentrace zasolení). V horní části chodby v místě vypařování narůstá v omítce koncentrace solí. Proto bylo třeba dbát na dostatečnou výšku provedení sanační omítky.

V letních měsících, kdy v chodbách dochází ke zvýšené kondenzaci vlhkosti, je nutné zajistit zvýšené větrání, popřípadě i zvýšení teploty tak, aby nedocházelo ke kondenzaci vlhkosti na studeném zdivu.

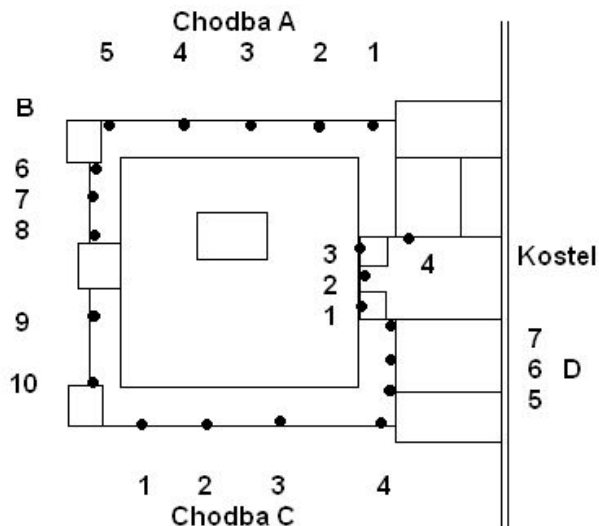
Obr.1: Označení míst měření a odběru vzorků, S▲.

Sanační omítky v klášteře byly prováděny po etapách. První z nich proběhla v roce 2004, druhá v roce 2005 a třetí v roce 2006. Na obrázku 1 jsou označena místa měření a v tabulkách 1-6 a grafech 2-4 je zaznamenáno, jakým způsobem etapy probíhaly. Přesné označení bylo důležité proto, aby bylo možné rozdělit realizace podle doby působení a byla zadána správná data pro statistickou analýzu.

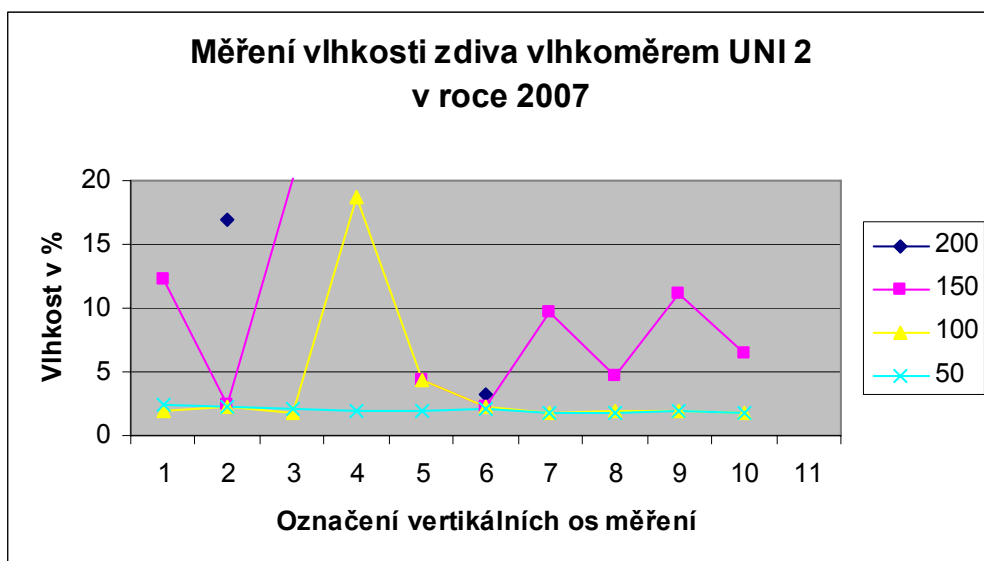
Měření vlhkosti zdiva vlhkoměrem UNI 2 v roce 2007											
Výška měření(cm)	Naměřená hodnota vlhkosti zdiva v %										
	Označení vertikálních os měření										
	1	2	3	4	5	6	7	8	9	10	11
200		17,00				3,19					
150	12,29	2,47	20,10		4,40	2,32	9,72	4,60	11,06	6,51	
100	1,97	2,27	1,75	18,71	4,40	2,25	1,85	1,86	1,92	1,83	
50	2,36	2,28	2,15	1,86	1,86	2,11	1,84	1,84	1,93	1,78

Obr.2: Měření vlhkosti zdiva vlhkoměrem UNI 2 v roce 2007, chodba A+B.

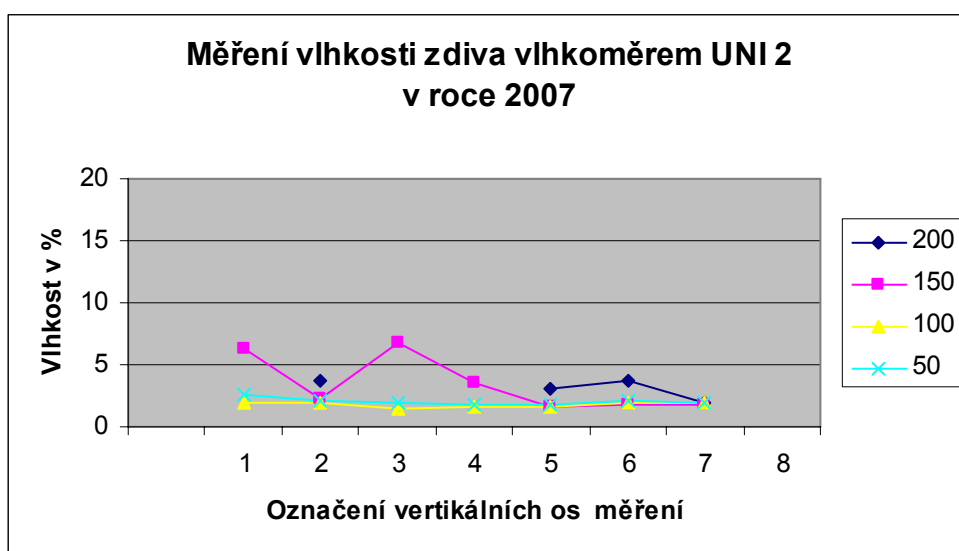
Měření vlhkosti zdiva vlhkoměrem UNI 2 v roce 2007- chodba C+D									
Výška měření(cm)	Naměřená hodnota vlhkosti zdiva v %								
	Označení vertikálních os měření								
		1	2	3	4	5	6	7	8
200			3,70			3,04	3,70	1,86	
150		6,31	2,20	6,80	3,61	1,64	1,75	1,81	
100		1,86	1,97	1,40	1,67	1,64	2,00	1,86	
50		2,60	2,17	1,88	1,76	1,75	2,17	1,95

Obr.3: Měření vlhkosti zdiva vlhkoměrem UNI 2 v roce 2007- chodba C+D.

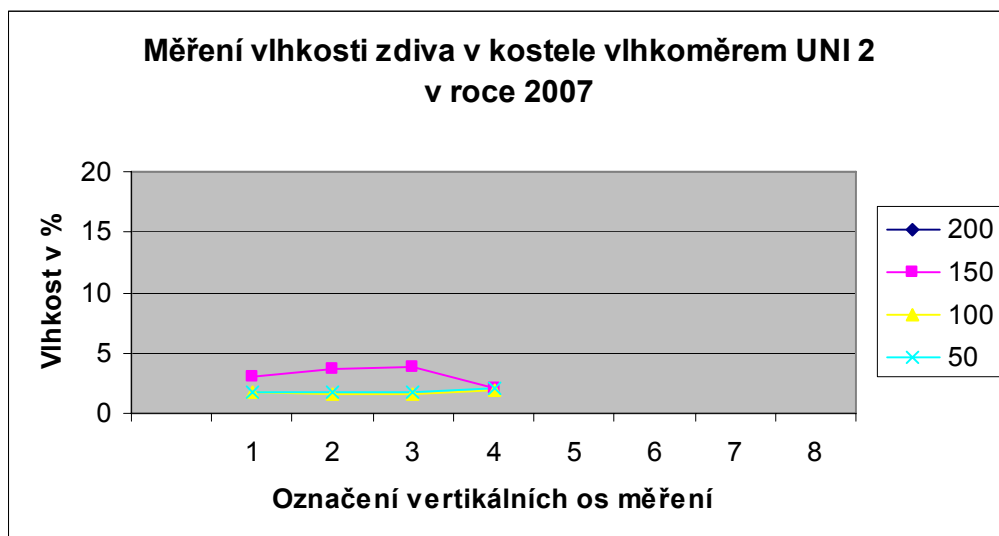
Měření vlhkosti zdiva v kostele vlhkoměrem UNI 2 v roce 2007									
Výška měření(cm)	Naměřená hodnota vlhkosti zdiva v %								
	Označení vertikálních os měření								
		1	2	3	4	5	6	7	8
200									
150		3,12	3,70	3,79	2,10				
100		1,75	1,54	1,57	1,92				
50		1,75	1,77	1,84	2,05

Obr.4: Měření vlhkosti zdiva v kostele vlhkoměrem UNI 2 v roce 2007.
