**PŘÍSPĚVEK KAROTÁŽE A TV PROHLÍDEK PRO REVITALIZACI STARŠÍCH  
VRTŮ**

**BENEFIT OF WELL LOGGING AND TV INSPECTIONS FOR RECONSTRUCTION  
OF OLDER WELLS**

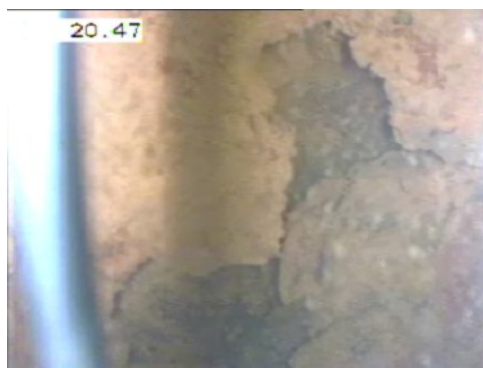
Byl zjištěn velmi pokročilý stupeň koroze výstroje, kolmatace velké části perforačních otvorů a na několika místech v důsledku koroze poškozená pažnice (Obr. 1).

**Obr. 1** Poškozená pažnice v důsledku velmi pokročilé koroze

Proto bylo doporučeno opatrně vrt vyčistit ve dvou fázích a převystrojit ho. Technické práce trvaly týden. Během nich několikrát hrozila destrukce starých pažnic. Vrt se však díky opatrnosti a vhodnému střídání technologií vyčistit podařilo stejně jako odstranit napadávkou ze dna vrtu.

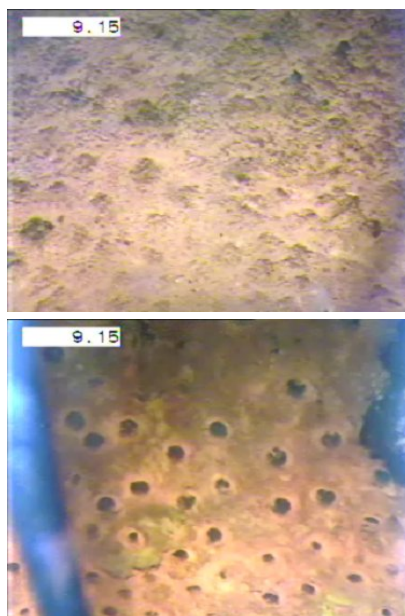
Jak ukazuje následující dvojice obrázků (Obr. 2), podařilo se vyčistit i většinu zakolmatovaných perforačních štěrbin.

**Obr. 2** Stejné místo na pažnici před čištěním a po něm. V pravém horním rohu je patrný jeden z nově vzniklých otvorů v pažnici následkem odlomení kousku pažnice během čištění. Ke zhroucení výstroje však naštěstí nedošlo.

Mohlo se tedy přistoupit k zapažení vrtu vložím kolony PVC pažnic a k obsypání mezikruží mezi novou a starou pažnicovou kolonou.

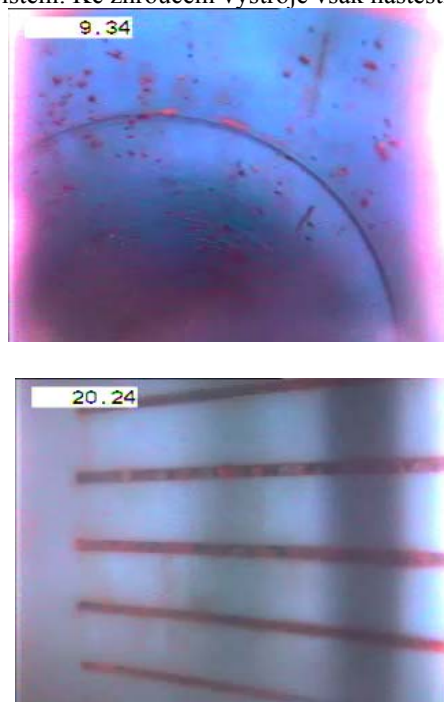
Po dokončení technických prací byla provedena kontrolní televizní prohlídka. Bylo kontrolováno umístění perforace, kvalita pažnicových spojů a přítomnost obsypu (Obr. 3).

**Obr. 3** Pažnicový spoj a viditelný obsyp kačírkem 2/4 mm skrz perforační otvory o šířce 0,7 mm

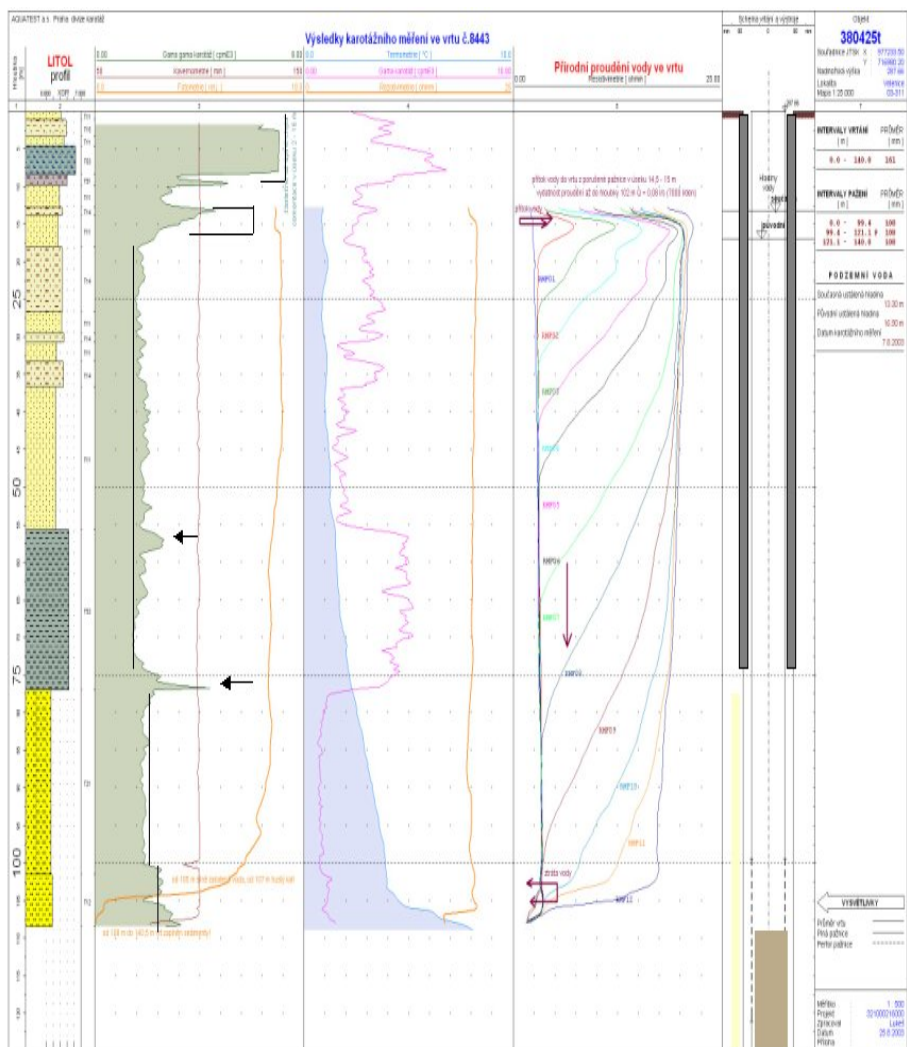
Vrt zastihl dvě zvodně o různých výtlačných úrovních. Svrchní zvoďeň s vodou o poněkud horší kvalitě byla odizolována zaplášťovou cementací. Svrchní zvoďeň od spodní je v horninovém prostředí oddělena dostatečně mocnou polohou jílovců (55-77 m). Vrt však zastihl obě zvodně o různých piezometrických úrovních, a proto bylo nutno včas jednu zvoďeň odizolovat, aby nedocházelo k jejich propojení vrtem (hydraulický zkrat).

Tato izolace po nějakou dobu skutečně fungovala. Jak však bylo jednoznačně prokázáno na základě karotáže, došlo časem k poškození pažnicového spoje v místech, kde zaplášťová cementace chyběla -viz zelená šrafa gama gama karotáž (v hl.15 m). Došlo tak k propojení obou zvodní, což dokazuje série rezistivimetrických křivek po úpravě vody ve vrtu (metoda ředění). Proto se změnila hladina ve vrtu a i kvalita vody. Vzhledem k závažnosti poškození bylo naléhavě doporučeno celý vrt odborně zatamponovat a zlikvidovat. Výsledky karotážního měření jsou na obr. 4.

**Obr. 4** Příklad vrtu, v němž byl na základě karotážního měření zjištěn hydraulický zkrat mezi dvěma zvodněmi
