## ÚNAVOVÁ ŽIVOTNOST TRAMVAJOVÉHO PROVIZORIA PARTYZÁNSKÁ - TROJSKÁ

The article presents recalculation of the fatigue life estimate of a temporary, high strength steel bridge for tram traffic built in 1977 in Prague. Fatigue life assessment is now based on fully probabilistic concept. The loading as well as response history was considered and a fatigue criterion, based on the stress-range concept, was applied. Crack growth was modelled using LEFM procedures and compared with observed real cracks in the bottom flanges after about three and a half years of use. In the end the bridge had to be removed.

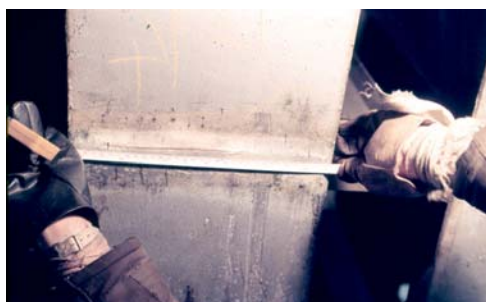
**Obr. 11:** Zjištěné únavové trhliny nepřípustných délek na dolním pásu.

Z příslušné dobové dokumentace vyplývá, že mostní provizorium, uvedené do provozu v květnu roku 1977, mělo zůstat, navzdory závěrům provedených expertíz, v provozu až do června 1983. Bohužel, i přes zavedená opatření, kterými bylo snížení rychlosti přejezdů a pravidelné prohlídky, byly již v roce 1980 lokalizovány v kritických místech dolního pásu trhliny nepřipustných délek až do cca 200 mm, viz obr. 11. Dne 10.11.1980 byla doprava zastavena, konstrukce byla snesena a nahrazena novým příhradovým provizoriem, které slouží dodnes, obr. 13. Demontované dílce

Posouzení únavové životnosti bylo provedeno v souladu s doporučeními podle [15], případně s využitím přístupu podle LEFM. Bylo konstatováno, že rozhodujícím místem z hlediska únavové životnosti bylo sledované místo „X“ (příčný svar přivařeně zesilující příločky na dolním pásu), kterému byla při výpočtu přisouzena kategorie detailu 56; pro sledované místo „Z“ (příčný svar duté výztuhy stojiny na dolní pásnici pro  $l > 50$  mm) byla předpokládána kategorie detailu 71. Součinitel únavové pevnosti při porovnáních nebyl aplikován ( $\gamma_{Mf} = 1,0$ ). Zde je však nutno poznamenat, že dle [15] je doporučován součinitel v hodnotě až  $\gamma_{Mf} = 1,35$ . Provedená posouzení opětovně prokázala nevhodnost použití tohoto typu konstrukce v daných podmínkách.

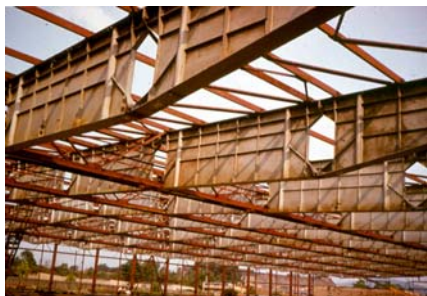
**Obr. 12** Montáž zastřešení zimního stadionu v Lounech z demontovaných dílců provizoria.

nevyhovujícího mostního provizoria, které nevykazovaly kumulovaná poškození únavou, byly pak následně použity pro zastřešení zimního stadionu v Lounech [7], viz obr. 12.
