**ULTRAZVUKOVÉ PROZAŘOVÁNÍ VRTNÉHO JÁDRA Z LOKALITY
HISTORICKÉHO DOLU JERONÝM
ULTRASONIC MEASUREMENT OF DRILL CORE FROM JERONÝM MINE**

This contribution describes ultrasonic measurement of the granite specimen from Jeroným mine in laboratory conditions. Instrumentation TICO was used for this experimental measurement on the rock. Changes in spreading velocities detect existence of fissures and anisotropy in the granite specimen.

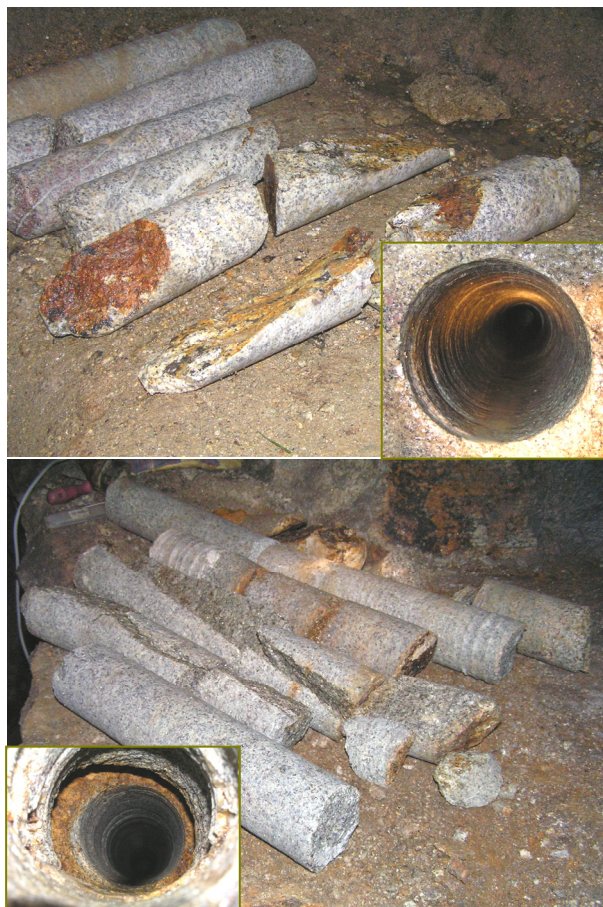
Obr. 1 Vrtná jádra a pohled do vrtu – vlevo vrt 1, vpravo vrt 2

V listopadu roku 2007 byly v jedné z nejstarších a nejrozsáhlejších komor (komora K1) vyvrtány dva cca 3 metry dlouhé vodorovné vrty za účelem instalace kuželových sond pro kontinuální měření změn napjatosti masivu (sondy jsou součástí distribuovaného měřicího systému v Dole Jeroným, např. Knejzlík a Rambouský, 2008). Jeden vrt byl vyvrtán u ústí řázcí jámy v komoře K1 (vrt 1), druhý byl vyvrtán v komoře K1 u ústí chodby spojující horní a štolové patro (vrt 2).

Jádrové vrtní umožnilo získat zkušební materiál pro provedení experimentálních měření a stanovení materiálových charakteristik. Dvě vrtná jádra byla nejprve podrobena nedestruktivnímu zkoušení pomocí přenosných ultrazvukových aparatur a následně bude na jádre provedeno další zkoušení na přesných laboratorních přístrojích (oddělení laboratorního výzkumu geomateriálů, Ústav geoniky AV ČR). Jak můžeme vidět na obr. 1, vrtná jádra granitoidní horniny jsou místy značně narušená systémem puklin (vyhojených i nevyhojených), proto nelze provést měření po celé délce jádra.

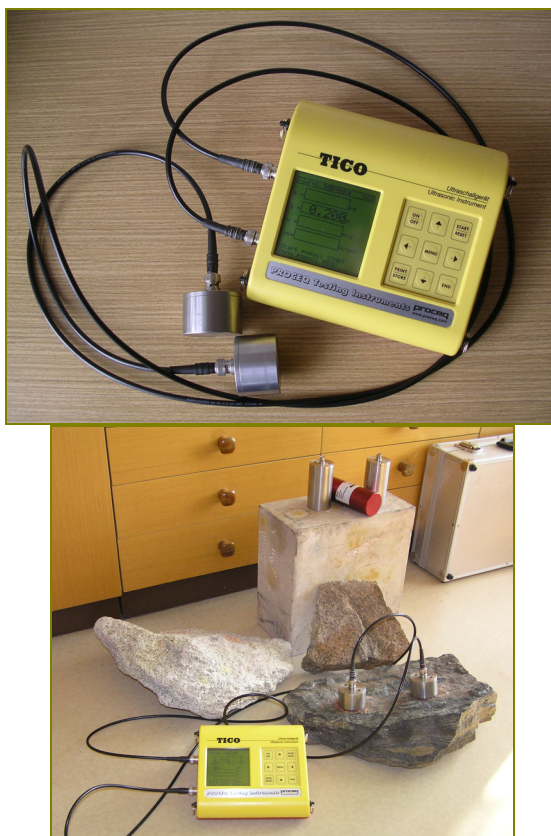
Pro provedení ultrazvukových měření byla využita přenosná měřicí aparatura TICO firmy Proceq (Švýcarsko), která je určena ke zkoušení betonu (detekce dutin, trhlin, zjišťování pevnosti betonu, modulu pružnosti, stejnoměrnosti zhuštění, apod.). Aparatura se skládá z vlastního indikačního přístroje a páru zvukových sond, tj. vysílače

a přijímače ultrazvukových impulsů (obr. 2). Indikační přístroj je snadno ovladatelný, data jsou zobrazována na digitálním displeji, k uložení naměřených dat slouží paměť přístroje (až 250 hodnot), které lze následně přenést na PC. Pro kalibraci přístroje je k dispozici kalibrační tyč (kovový váleček dané délky s přesně definovaným časem průchodu ultrazvukových vln). Napájení přístroje zajišťují tužkové baterie.

Obr. 2 Přenosná ultrazvuková aparatura TICO firmy Proceq (Švýcarsko)

- ☐ rozsah měření 15 až 6550 μ s
- ☐ rozlišení 0,1 μ s
- ☐ velikost napětíového impulsu 1 kV (při třech impulsech za sekundu)
- ☐ teplotní rozsah pro měření -10°C až + 60°C
- ☐ frekvence zvukových sond 54 kHz nebo 24 kHz
