**NAJČASTEJŠIE INŽINIERSKOGEOLOGICKÉ PRÍČINY PORUŠENIA HISTORICKÝCH
HRADNÝCH OBJEKTOV**

**THE MOST FREQUENT ENGINEERING GEOLOGICAL CAUSES OF DESTRUCTION
HISTORICAL CASTLES**

V predkladanom príspevku uvádzame prehľad použitých metód výskumu porušenia a najčastejšie inžinierskogeologické príčiny, ktoré ilustrujeme na lokalitách hradov Strečno, Spišský hrad, Beckov, Devín, a Súľov.

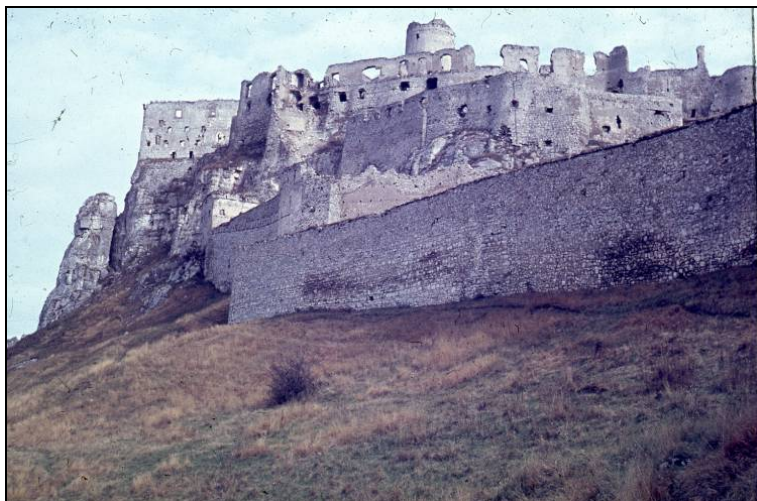
Obr. 3: Spišský hrad (západná časť) (Foto J.Malgot).

Spišský hrad je postavený na travertínovom telese, ktoré je intenzívne porušené gravitačnými svahovými deformáciami blokového typu. Hradné bralo je rozlámané na kryhy a bloky, ktoré sa pomaly nakláňajú, zabárajú a kľžu po flyšovom plastickom podklade, ktorý je tvorený paleogénnymi slienitými ílovcami a vložkami pieskocov. Hradné múry sú teda postavené na travertínových blokoch, ktoré sú rôznym spôsobom odseparované a posunuté smerom k obvodu kopca.

Geologicky mimoriadne rýchly pohyb jednotlivých blokov spôsobil vážne škody na objekte hradu. Zapríčinil zrútenie niektorých periférnych hradieb, početné roztrhnutie múrov a vykrútenie podperných stĺpov v miestnostiach pod citadelou. V dôsledku pohybov blokov došlo v minulosti k zrúteniu jednej z dvoch murovaných veží, k vyklopeniu blokov travertínov aj s múrmi a miestnosťami vo východnej časti medzinádvorja.

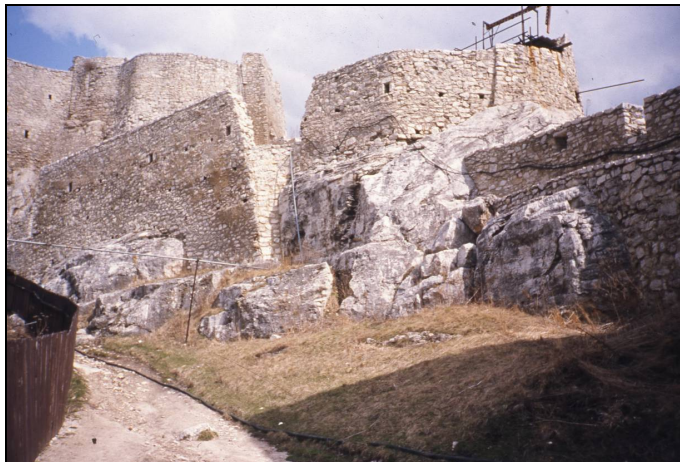
Obr. 4: Sanovaný hradný múr (foto F. Baliak).

Na základe podrobného zhodnotenia týchto materiálov sa navrhla celá škála stabilizačných opatrení (napr. očistenie skalných stien od zvetralín, vyblombovanie trhlín a kavern, injektáž, kotvenie a p.), ktoré sa postupne realizovali podľa vyčlenených úsekov (obr. 4). Prevažná časť hradu je sprístupnená verejnosti.

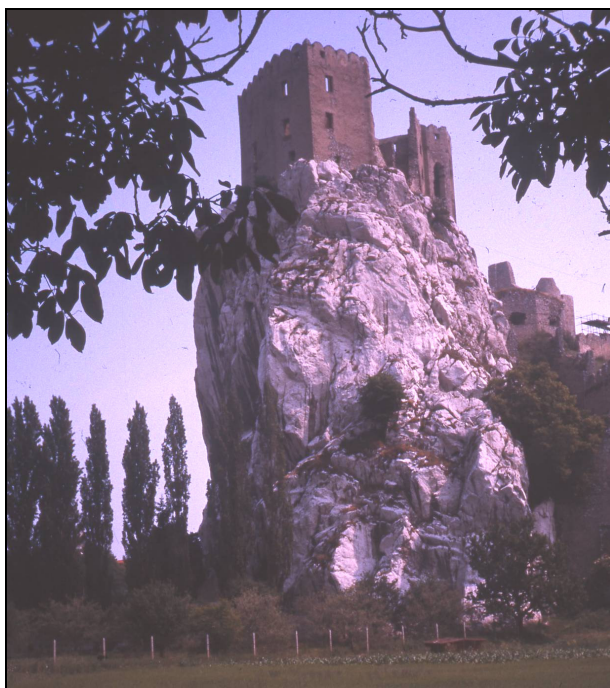
Beckovský hrad má bohatú históriu od pôvodne kráľovského pohraničného strážneho hradu, cez gotický hrad za čias Stiborovcov a renesančné panské sídlo Bányovcov. Po požiarí v r. 1929 sa už nepoužíval a postupne chátral (obr. 5).

Obr. 5: Hrad Beckov (severná časť), (foto F. Baliak).

V sedemdesiatych rokoch začali stavebné práce statického zabezpečenia a konzervácie hradného areálu. Sanovaný bol objekt Donjon, čiastočne rekonštruované boli západné objekty horného hradu a na niektorých objektoch boli vykonané konzervačné práce. Všetky zásahy boli uskutočnené bez inžinierskogeologického zhodnotenia hradného brala, čo bolo aj dôvodom, že bol hrad zaradený medzi historické objekty, na ktorých sa vykonala inžinierskogeologická pasportizácia (Baliak et al, 1994).

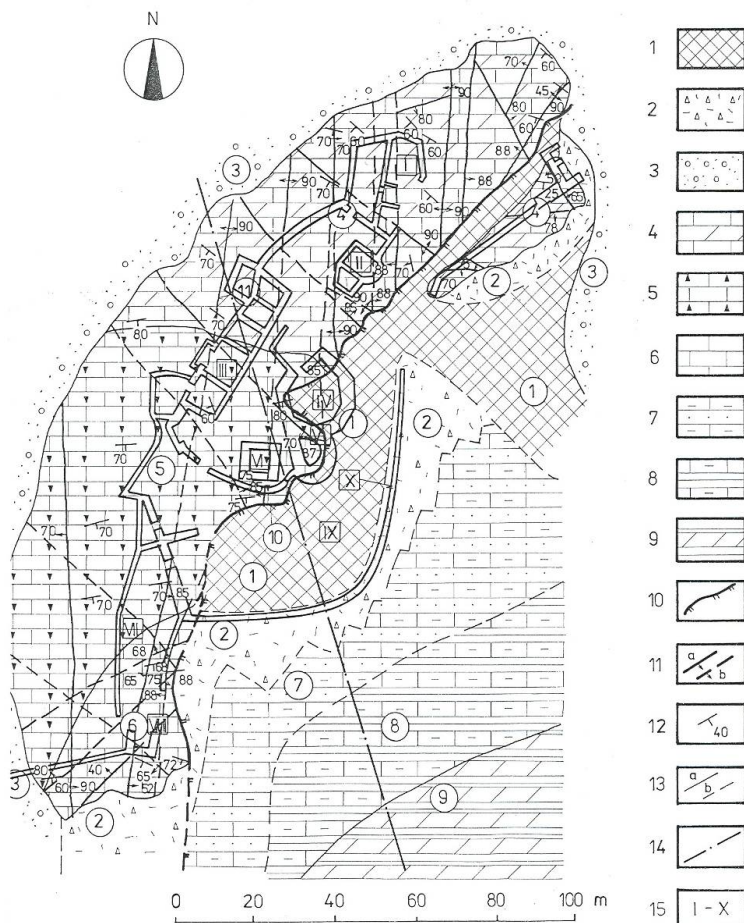
Na geologickej stavbe hradného brala sa z predkvartérnych členov podieľajú tatrické mezozoické jednotky a súvrstvia chočského príkrovu (obr.6).

Obr. 6: Účelová inžinierskogeologická mapa okolia hradu Beckov.

1-hlinito-kamenité navážky, 2-hlinito-kamenité sute – delúvium, 3-štrky, piesky, hliny – alúvium (1-3 kvartér), 4-masívne vápence s polohami dolomitov (vrch. trias), 5-hľúznaté reiflingské vápence s rohovcami (str. trias – ladin), 6-guttensteinské vápence (str. trias – anis), 4-6 chočský príkrov, 7-slienité bridlice s vložkami pieskovcov (alb-cenoman), 8-slienité bridlice a vápence (neokom), 9-pestré bridlice s vložkami dolomitov (kenper), 7-9 obalová jednotka, 10-násunová plocha chočského príkrovu (a-zistená, b-predpokladaná), 11- významné tektonické línie a diskontinuity s udaním sklonu (a-zistené, b-predpokladané), 12-smer a sklon vrstiev, 13-hranice hornín (a-zistené, b-predpokladané), 14-línia geologického profilu, 15-názvy objektov hradu (1-Severný palác, II-Kaplnka so sakristiou, III-Západný renesančný palác, IV-Delová bašta, V-technická pec, VI-Donjon, VII-Predhradia, VIII-Obranná veža, IX-nádvorie Dolného hradu, X-hradby

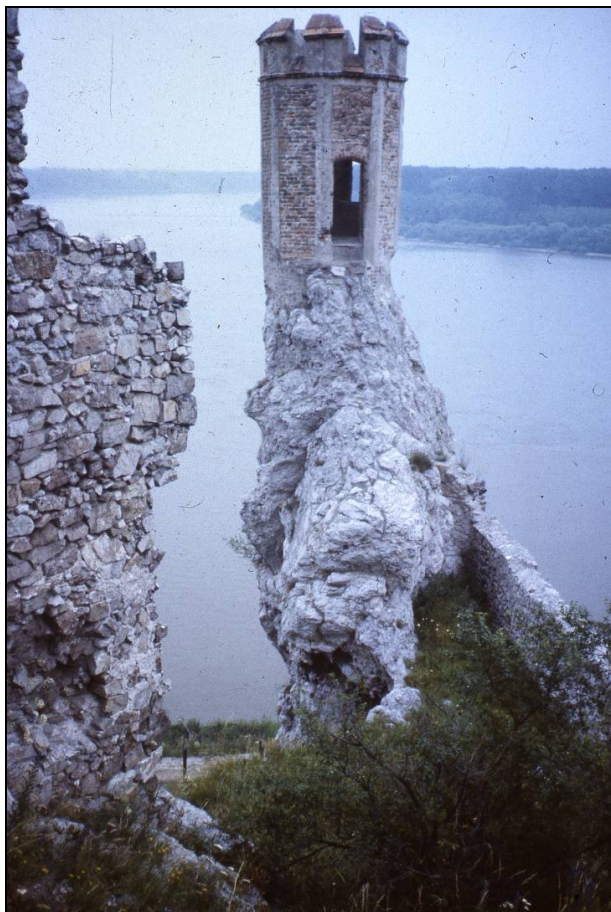
Obr.7: Sanovaný objekt Panenskej veže (Mníška), (foto J.Malgot).

V areáli hradu Devín bola samostatne vykonaná stabilizácia skalnej veže, na ktorej je postavený objekt Panenská veža (Mníška), (obr. 7).

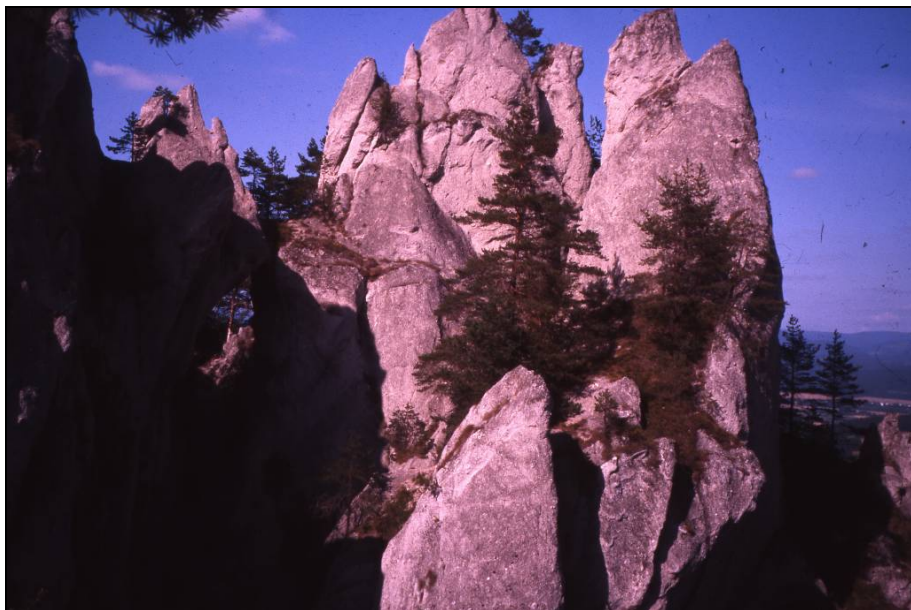
Objekty hradu Súľov sa rozprestierajú na skalnom rozčlenenom hrebeni, ktorý má smer približne S-J a je tvorený paleogénnymi zlepenkami, ktoré ležia na kriedových flyšoidných súvrstviach (obr. 8). Na V a Z strane sú skalné steny výšky do 60 m so sklonom 70° - 80°, miestami až 90°. Intenzívne gravitačné porušenie masívu sme zobrazili v detailných priečnych profiloch v M = 1 : 250/250 s údajmi o smere sklonu a o sklone diskontinuit (obr. 9).

Obr. 8: Hradná skala Súľovského hradu (foto F. Baliak).

Celý komplex hradu je v stave ruín, ktorých akákoľvek rekonštrukcia je nereálna a preto bola navrhnutá len prípadnú konzerváciu ojedinelých zbytkov hradu.
