Martina PEŘINKOVÁ¹

SANACE FARNÍHO KOSTELA TŘÍ KRÁLŮ V BŘIDLICHNÉ

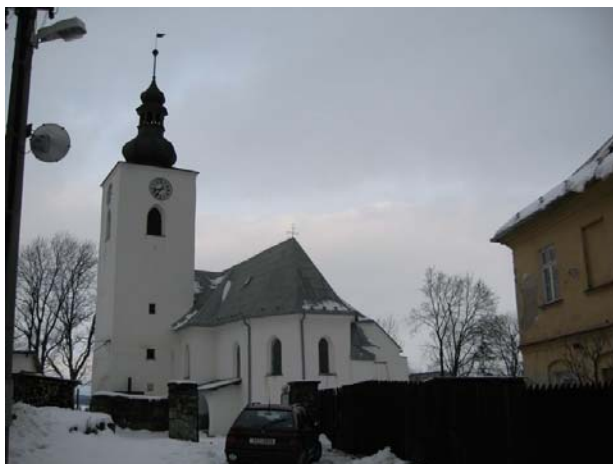
Omítky byly na zavlhklých plochách již částečně odstraněny až do výšky 1,5m, což usnadňovalo technický průzkum.

Obr. 1: Farní kostel Tří králů v Břidličné.

Přilehlý terén je rovinný, ale ne vždy svahovaný od objektu. Převážná plocha kolem kostela je zatravněná. Zdivo základů a zdí kostela je zděné z kamene a pálených cihel, tedy smíšené. Vlivem dlouhodobého působení zemní vlhkosti a mírně zanedbané údržby je zdivo zavlhklé a zasolené do různé výše a stupně.
