Martin PROCHÁZKA¹

KAROTÁŽ VRTŮ V RÁMCI ZAKÁZKY "REKONSTRUKCE CELOSTÁTNÍ SÍTĚ
POZOROVACÍCH VRTŮ PODZEMNÍCH VOD ČR" – ČHMÚ
GEOPHYSICAL WELL LOGGING IN FRAME OF PROJECT "RECONSTRUCTION
OF NATIONAL NETWORK OF OBSERVATION WELLS OF UNDERGROUND
WATERS IN CZECH REPUBLIC"

Brief information about project "Reconstruction of national network of observation wells of underground waters in Czech Republic" is presented in this paper. For this purpose, geophysical well logging was used as basic method. Examples of measurement are included.

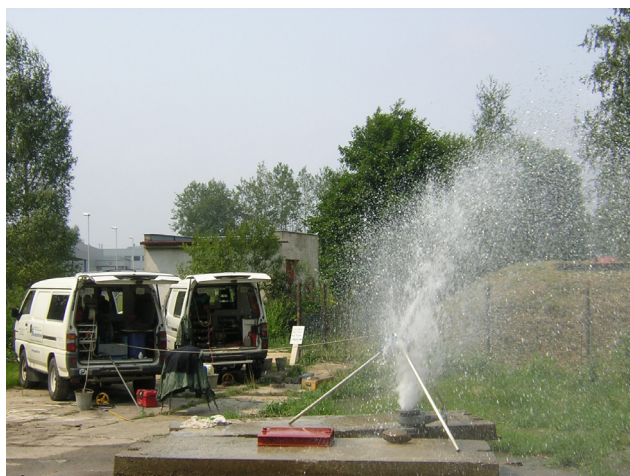
Obr.1 Karotážní měření a TV prohlídka v novém vrtu s přetokem

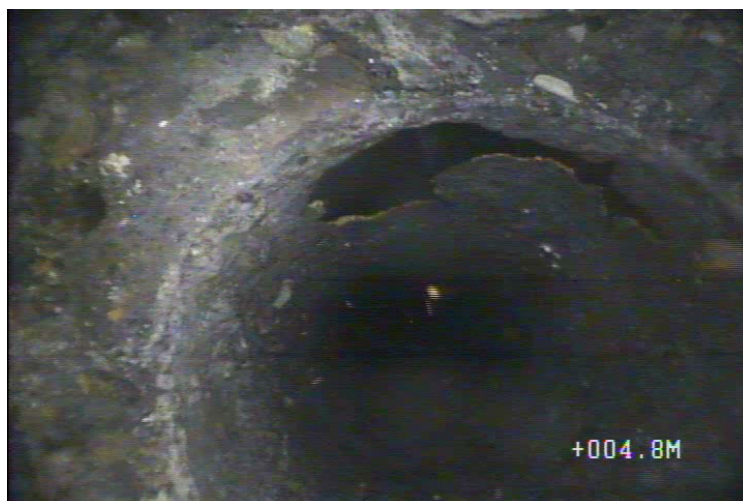
Obr.2 televizní prohlídka starého vrtu před rekonstrukcí- havarijný stav pažnice
