**UPLATNĚNÍ METOD VIZUÁLNÍHO POZOROVÁNÍ V HISTORICKÉM DŮLNÍM
DÍLE JERONÝM**

**USE OF METHODS OF VISUAL OBSERVATION IN HISTORICAL MINING
WORK JERONÝM**

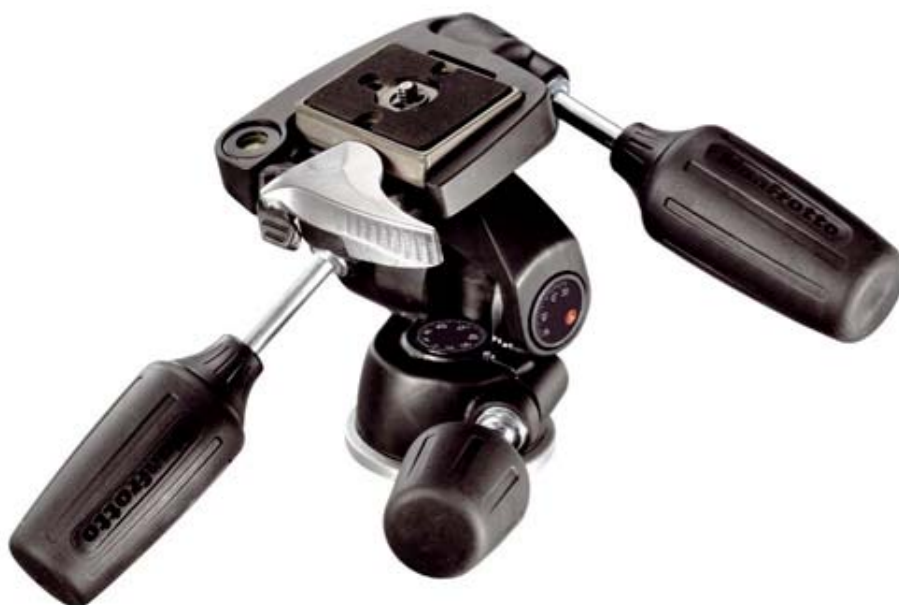
Obr. 1 Stativová hlava s možností odečtu hodnot ve vertikálním i horizontálním směru

- ☐ Pevné stání pevně spojené se zemí s možností upevnění stativové hlavy
- ☐ Dvoucestná, př. třicestná hlava pro uchopení fotoaparátu (obr. 1)
- ☐ Fotoaparát s vysokým rozlišením umožňující vytvářet výřezy při zachování kvality, s možností manuálního režimu a připojení externího blesku
- ☐ Dálková spoušť
- ☐ Osvětlení 1000 W př. 2000 W s možností regulace světelného výkonu, např. halogenový reflektor 500 W DUO Telestativ
- ☐ Stereo nástavec pro metodu stereofotografie
- ☐ 3D brýle
- ☐ Nástroje a vybavení pro zhotovení pevného stání (tyče, úhlová bruska, prodlužovací kabely, vodováha apod.)

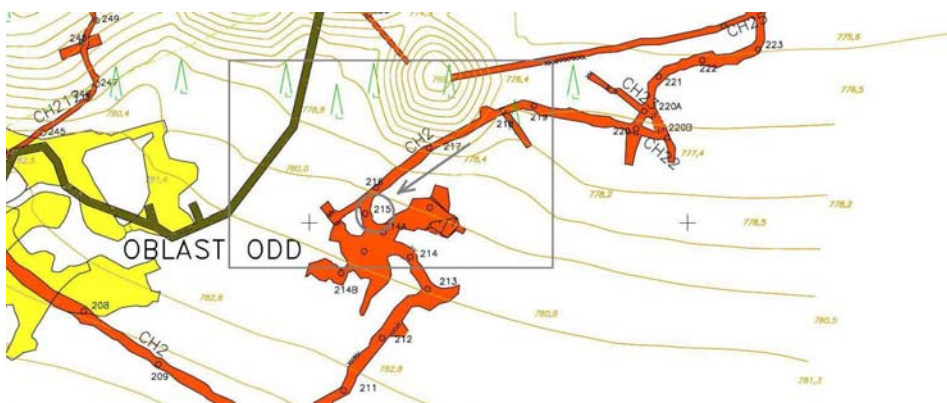
Obr. 2 Závál v oblasti chodby CH2

Mohutný zával v pravém boku chodby CH2 (obr. 2). Jedná se zřejmě o zavalenou komoru. Za stanovištěm v pokračování chodby CH2 se nachází zával a nadržená voda (obr 3). Od závalu až po m. b. č. 215 nacházíme drobné opady ze stropu chodby. Zával v chodbě CH2 bude dokumentován, neboť nelze vyloučit rozplavování závalu vlivem nadržené vody. Dotčená oblast se nachází v místech s výrazným rozrušením horského masivu, projevující se na povrchu četnými poklesovými jevy [9]. Mezi nejvýznamnější patří pinka nad chodbou CH25, kdy její provalení může významně ovlivnit i zával v chodbě CH2.

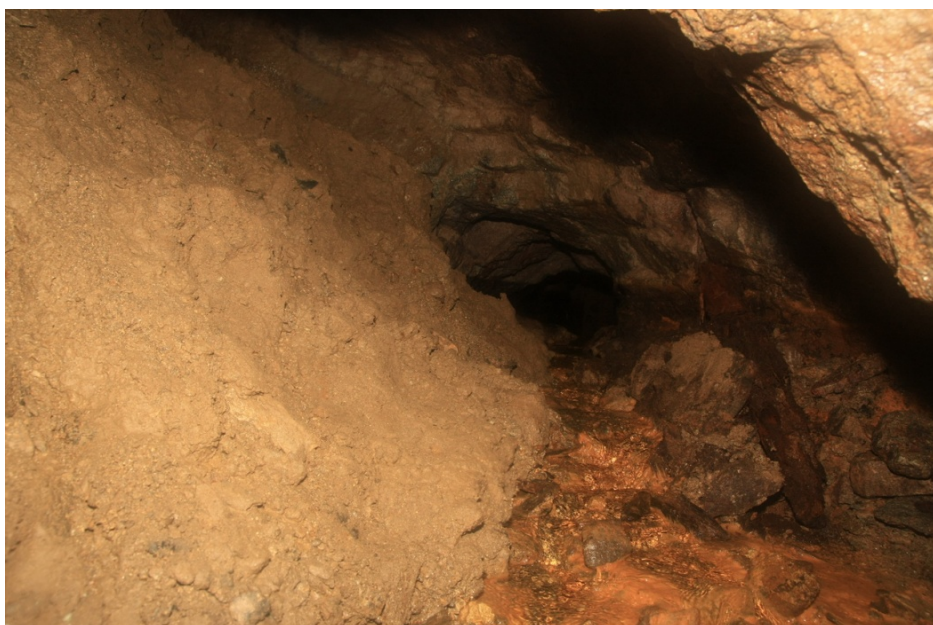
Obr. 3 Neprůchozí závál u m.b. 215 (chodba CH2)

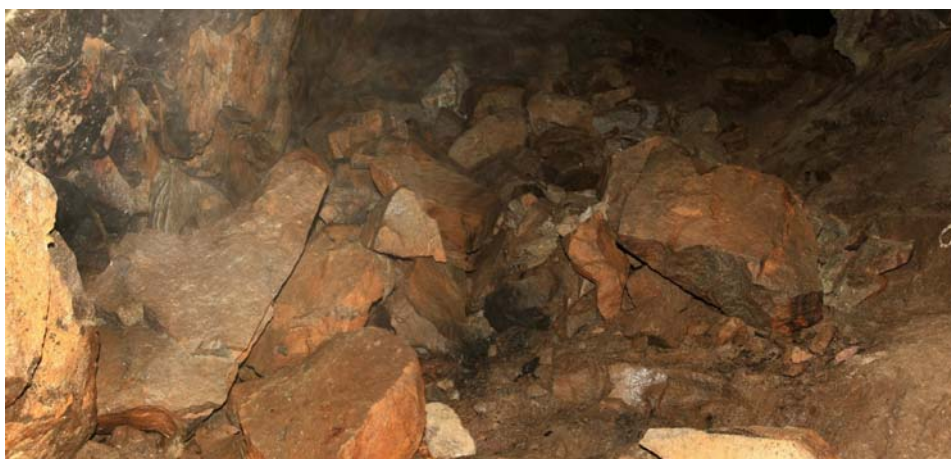
Obr. 5 Opady u m.b. 417 (komora K3)

Komora K3 (obr. 4) na Dole Jeroným společně s komorou K4 patří ke komorám s četným výskytem opadávek a závalových jevů. Komora K3 je dovrčně vedené důlní dílo, u kterého nelze vyloučit komunikaci s povrchem [10]. V úseku mezi body m. b. č. 266 – 412 nacházíme lokální opady stropu a částečně boků. V K3 směrem k m. b. č. 417 se již vyskytují opady velkého rozsahu (obr. 5). Největší opady podél tektoniky registrujeme v úseku m. b. č. 408 – 410. V úseku m. b. č. 407 – 408 jsou již pouze odpady sporadické.

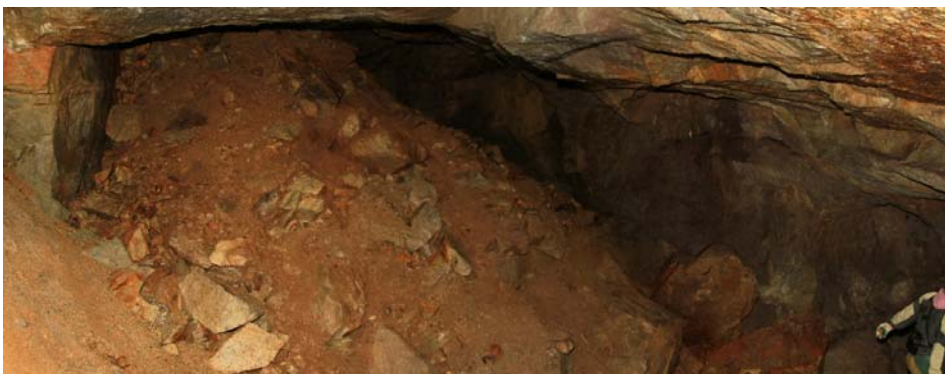
Obr. 8 Zával v komoře K4

Do prostoru komory K4 (obr. 7) ústí dva závaly (obr. 8) obsahující rulový materiál. Je to neklamný signál prolomení stropů u výše položených důlních děl, které souvisí s komorou K1. Lze předpokládat, že se jedná o závaly, které mohou dosáhnout až pod povrch.

Vzhledem k bezprostřední blízkosti silnice č. II/210 bylo by vhodné se pokusit např. vrtným průzkumem z povrchu o ověření rozsahu předpokládaných závalů nebo možné existence nezaložených nebo nezavalených velkoprostorových důlních děl.
